## **Středoškolská technika 2015**

### **Historická tramvaj RINGHOFFER**

Tématem práce bylo zpracování repase historické tramvaje Ringhoffer olomouckého dopravního podniku. Repase byla popsána v jednotlivých kapitolách a vybrané úkony byly doplněny fotkami stavu vozidla před repasí a po ní. Každá část vozidla byla též porovnána s 3D modelem tramvaje, který plně odpovídá skutečnému vozu. Součástí práce je i návrh nové ozubené převodovky a přibližný rozpočet repase.

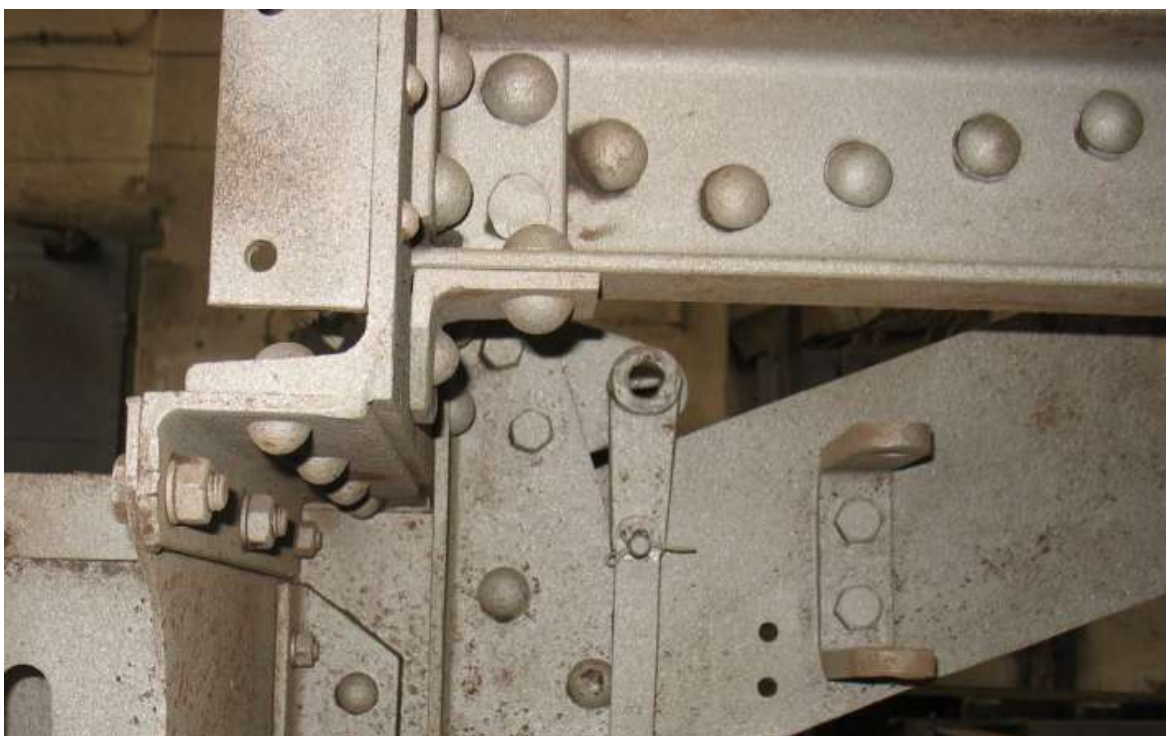
Obrázek 1: Detail nýtovaného spoje skutečného rámu

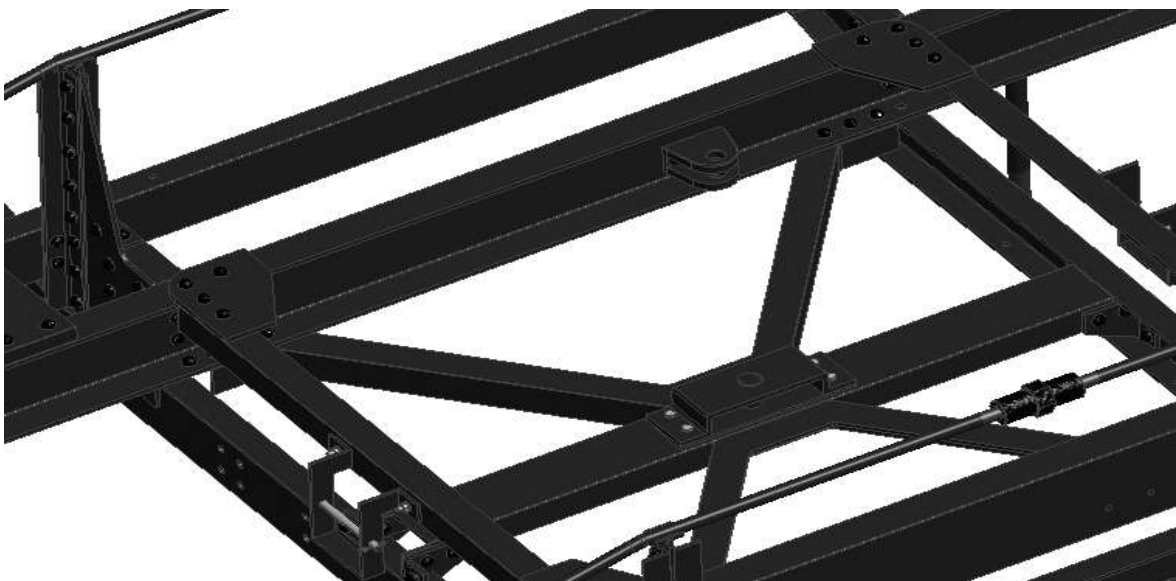
Obrázek 3: Detail křížového spoje na 3D modelu

Uprostřed rámu se nachází hlavní spojení, které je tvořeno L a U profily. Tyto profily jsou základem pro uchycení mechanických brzd. Tento uzel tvoří středový čep, který je nejvíce namáhanou součástí. Boční úchyt pro táhlo a dvojice podpor pro táhla jsou opatřeny pohyblivými rolíčkami. Uspořádání tohoto konstrukčního uzlu ukazují obrázky číslo 3. a 4.

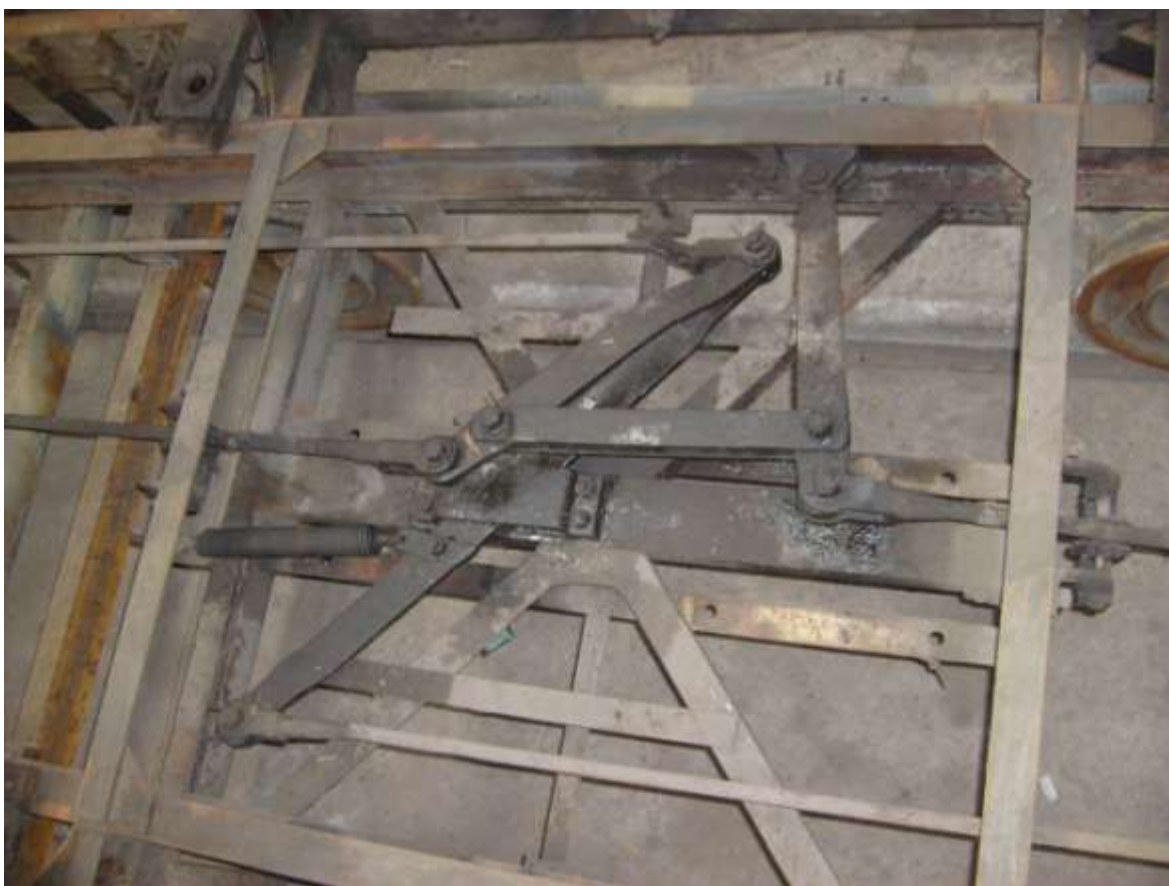
**Obrázek 4: Detail křížového spoje před repasí na skutečném vozidle**

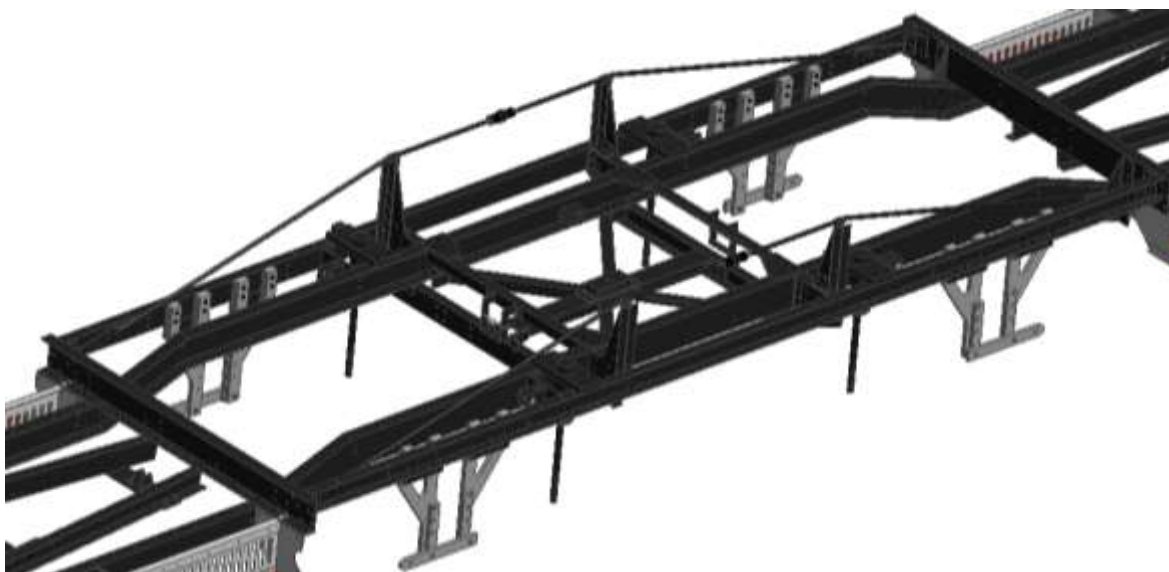
**Obrázek 5: Detail střední části rámu na 3D modelu**

Dále se zde nachází profily pro uchycení odporníků a také otvory pro uchycení koníků určených k uchycení pružin pro odpružení vozidla. Přes celou střední část jsou nataženy dvě kruhové tyče, které jsou v polovině rámu rozříznuty a ukončeny závitem. Staženy k sobě jsou závitovou spojkou a jejich hlavním úkolem je "předpínat" rám, aby nedošlo k jeho ohnutí.

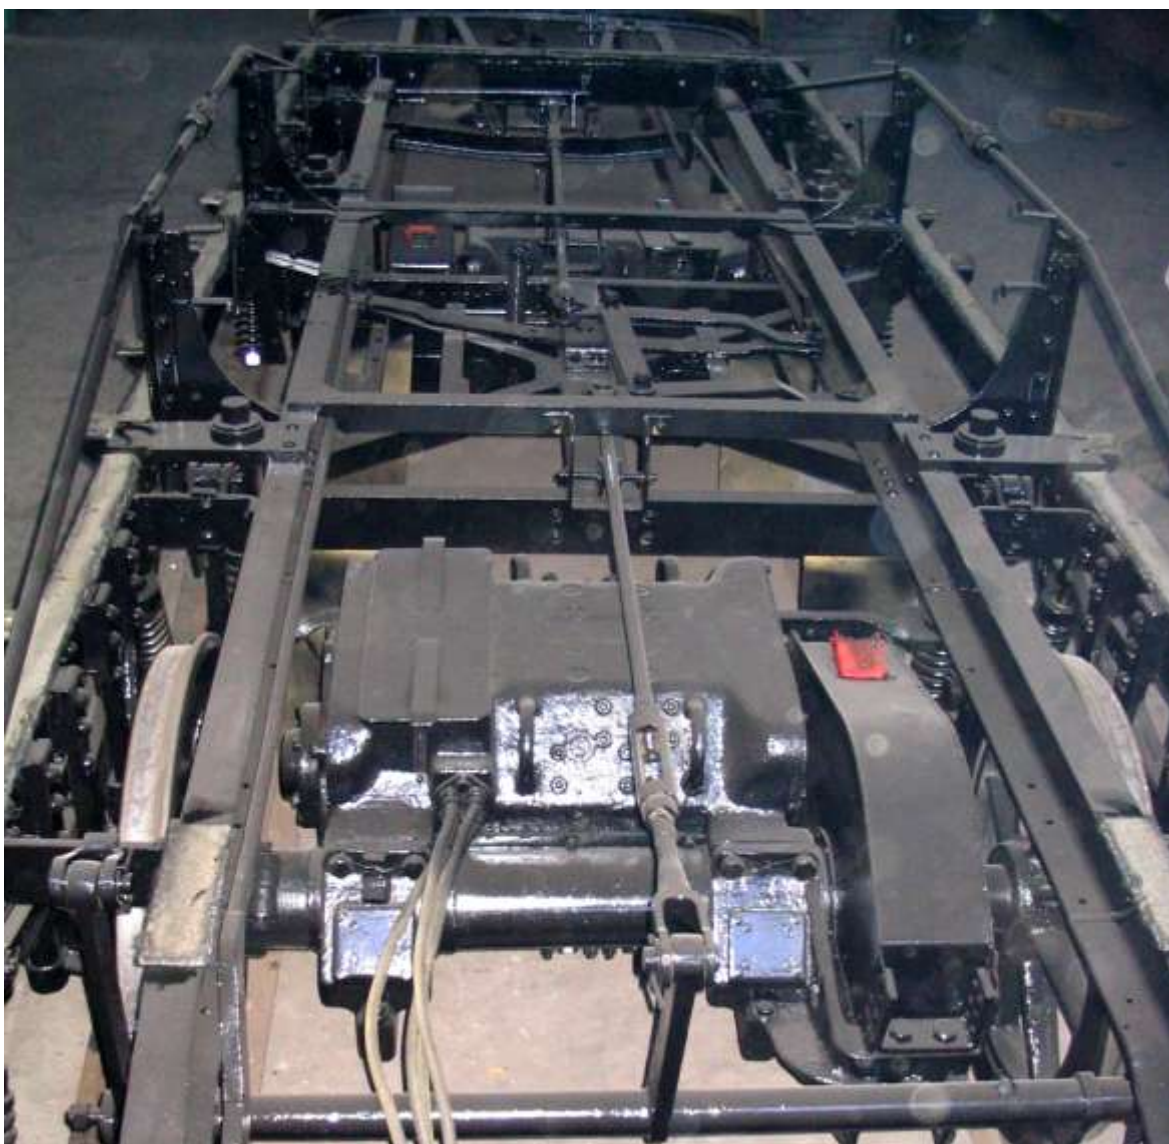
Obrázek 6: stav rámu skutečného rámu po repasi

Rám vozu bylo zapotřebí nejprve zbavit nečistot, barvy a nánosů starých maziv. Pro tyto operace byla použita odmašťovadla a pískový tryskač. V dalším kroku proběhla kontrola rámu na zkřivení nosných konstrukcí (tramvaj byla poškozena během dopravní nehody) a rovinnost jednotlivých částí. Poté bylo zapotřebí zkontrolovat jednotlivé nýtové spoje a profily, zda některý z nich není zdeformován nebo porušen. V případě potřeby musel být nahrazen novým. Dalším prvkem, který musel projít kontrolou, byla rovnoběžnost a kolmost kluzných lyžin vůči celému nosnému rámu. Také se zde prováděla kontrola opotřebení kluzných lišt, protože patří k jednomu z nejvíce namáhaných dílců na voze.

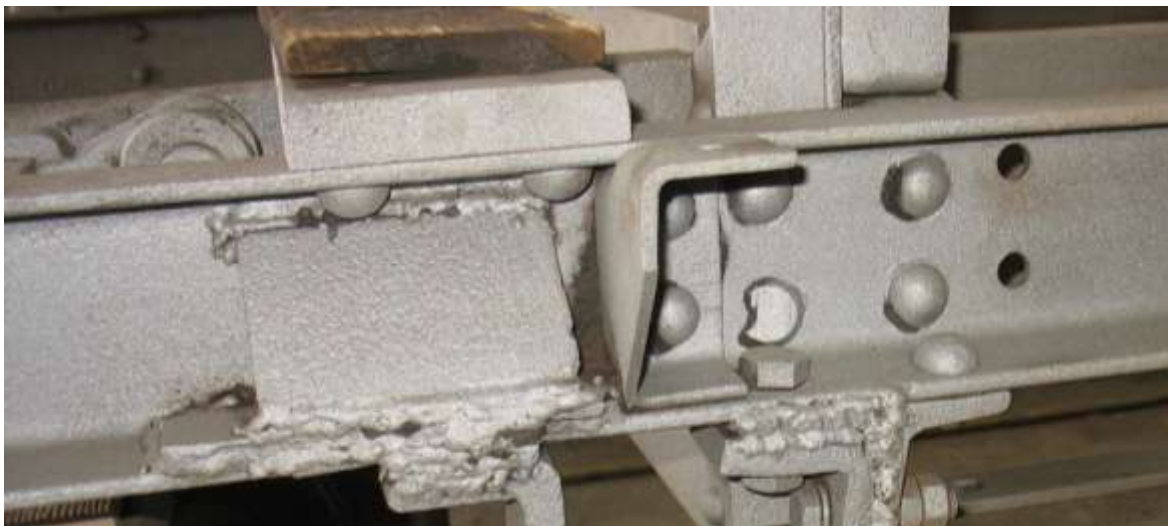
**Obrázek 8: Oprava poškození profilu na skutečném rámu**

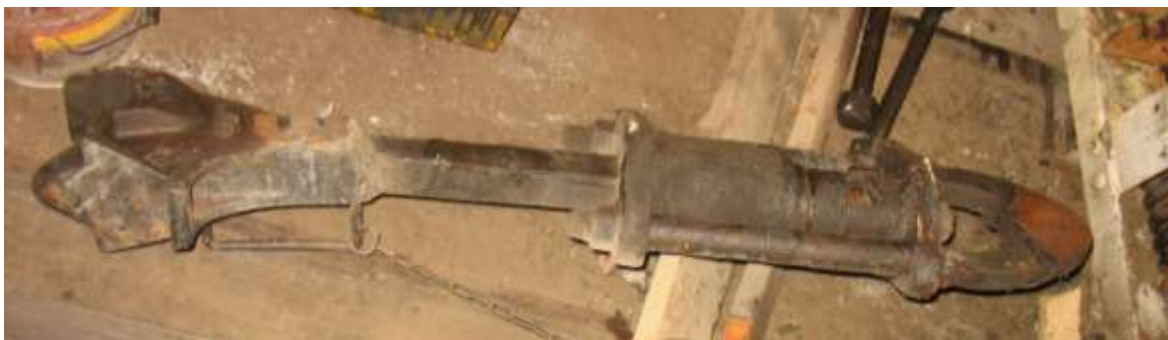
**Obrázek 9: Spřáhlo ze skutečného vozu před repasí**

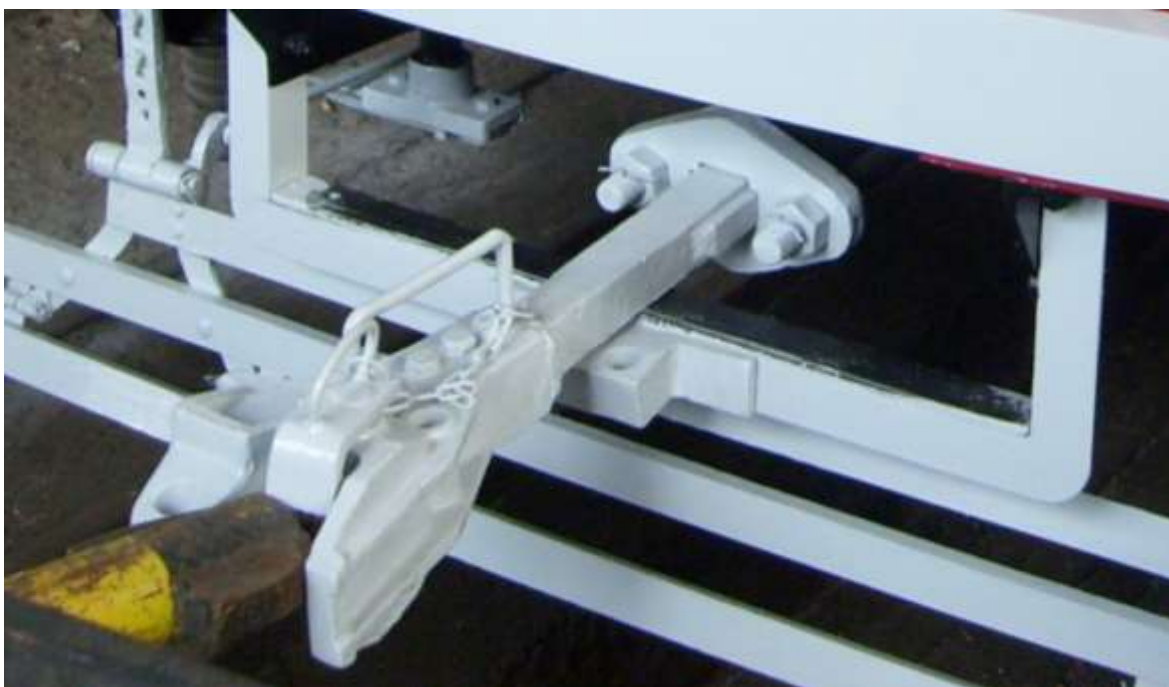
Obrázek 11: Spřáhlo po repasi během posunu na skutečném voze

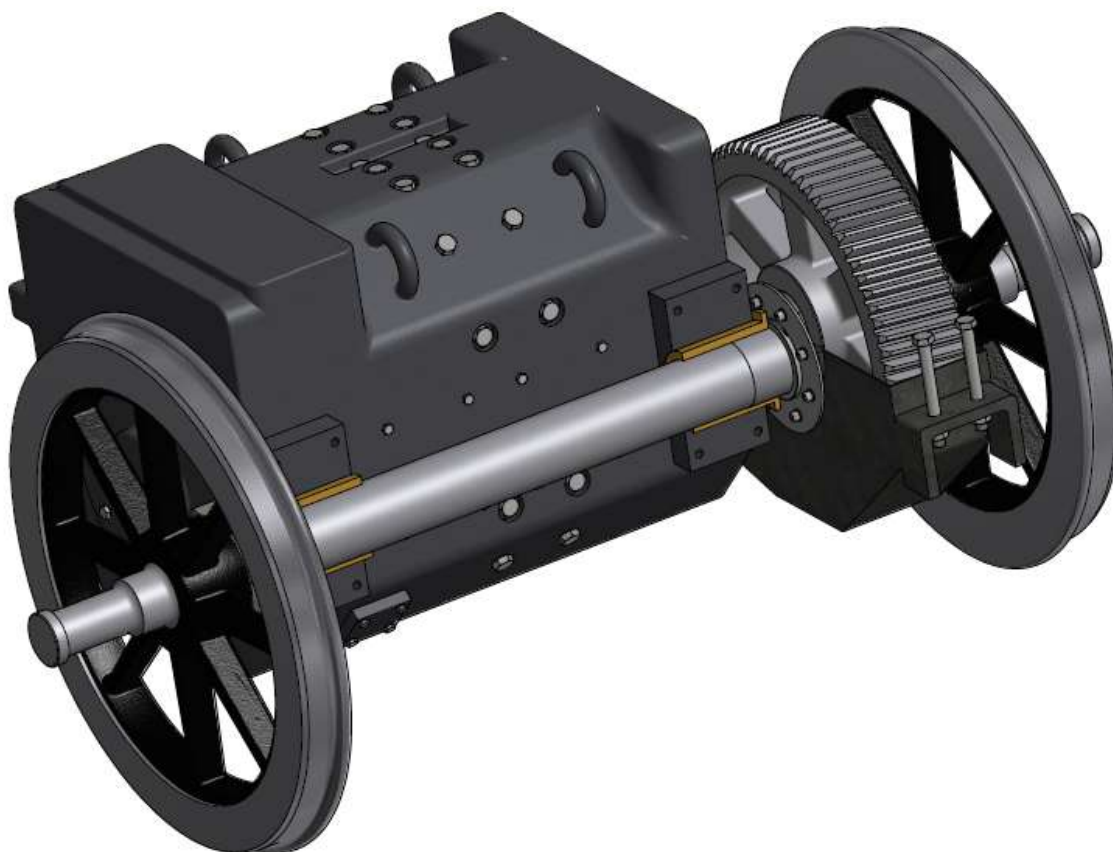
Obrázek 16: Detail demontované nápravy v 3D modelu

Po oddělení nápravy od rámu se nejprve sejmuly domky s kluznými ložisky a hřídelové čepy se očistily. Dalším krokem bylo sejmutí olejové vany z převodovky, abychom dostali volný přístup k ozubenému převodu. Poté se odšrouboval krycí plech a úchyty hřídele k motoru včetně kluzných ložisek. Na závěr následovalo oddělení motoru od ostatních částí nápravy.

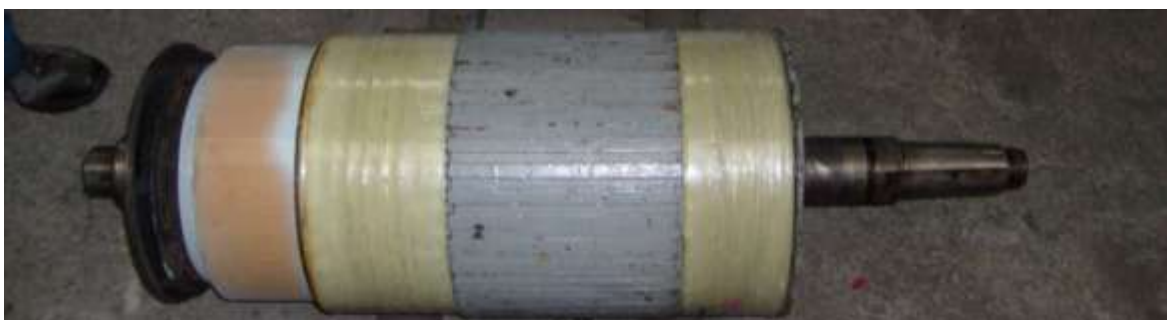
Obrázek 17: Rotor skutečného hnacího motoru

Po oddělení a očištění motorů od nánosů starých maziv a nečistot byly motory odeslány na železničním vagonu do Nymburku u Prahy, kde proběhla jejich generální oprava. Proběhla zde výměna hnacích hřídelí včetně pastorků a převinutí stacionárních i pohyblivých cívek. Také byla provedena výměna ložisek.

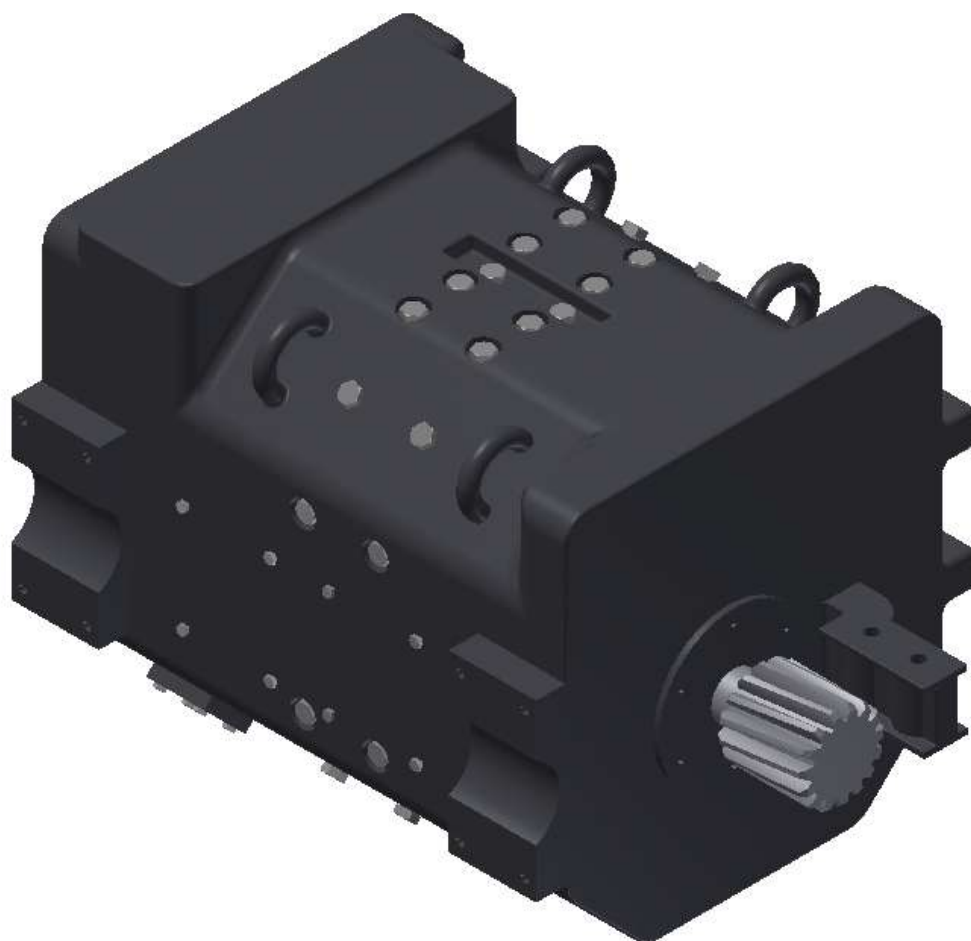
Obrázek 18: Motor historické vozu ve 3D modelu

Náprava se skládá z několika částí. Nejvíce prostoru zaujímá motor, který má výkon 45 kW. Během postupných modernizací bývaly motory nahrazovány výkonnějšími s výkonem 60 kW, což se ale nedotklo tohoto vozu. Dále je na nápravě jednostupňová převodovka. Z počátku výroby byla tvořena přímým ozubením, avšak z důvodu neklidného rozjezdu a přílišného hluku byla časem vyměněna za ozubení s šikmými zuby. Převodovka je zakryta svařenými plechy, přičemž spodní část funguje jako olejová vana. Olej slouží k mazání ozubení tak, aby docházelo k co nejmenšímu tření a ozubení mělo delší životnost. Dále na nápravě nalezneme hnací hřídel s hřídelovými čepy pro uložení do ložisek, mazací bloky a dvojici kol o jmenovitém průměru 860 mm. Během provozu vozidla se vlivem opotřebení tento rozměr zmenšuje a hraniční rozměr pro kola je průměr 780 mm. Samotné kolo se skládá ze dvou částí-z náboje s loukotěmi a hnacím kruhem a obruče. Na hřídelové čepy jsou nasunuty ustavovací ložiskové domky, které se pohybují v kluzných lyžinách uchycených k rámu. Na opačné straně motoru je uchycena zkroucená ocelová deska, do které přijdou uchytit ustavovací šrouby pro motor a zároveň budou sloužit i jako vedení odpružení motoru.

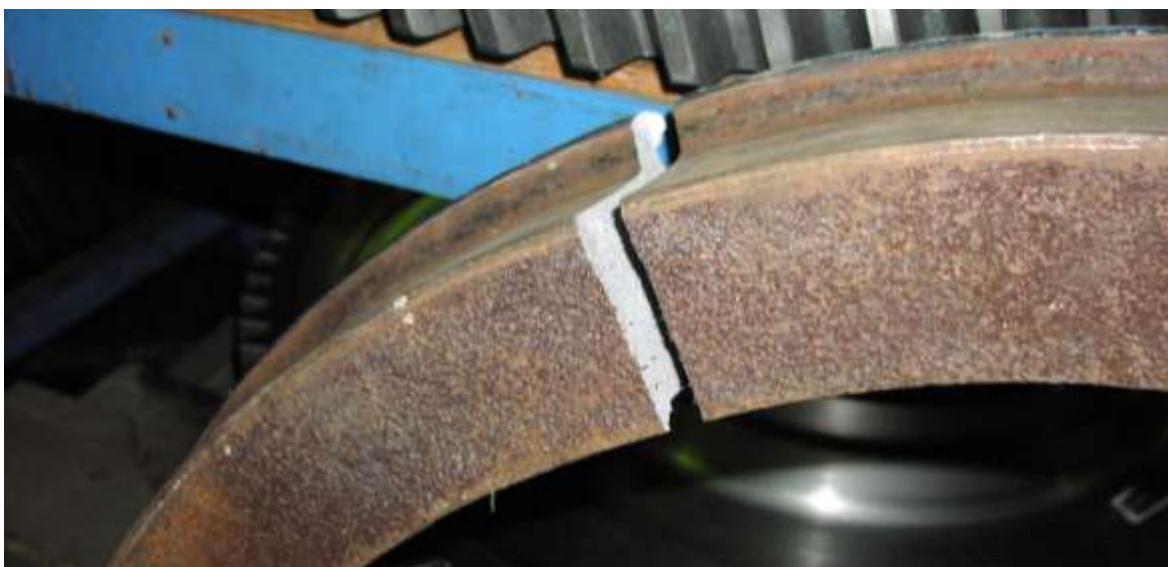
Obrázek 20: Detail rozříznuté obruče kola ve skutečnosti

Ozubené kolo bylo z důvodu velkého opotřebení vyřazeno. Bylo nahrazeno novým, jehož výpočet a návrh je rovněž součástí této práce. Dalším dílcem, který prošel repasí, byly kola. Kola se skládají z nábojů a obručí. Obruče byly na náboje, respektive na unášivý kruh nalisovány s přesahem za tepla. Díky tomuto spoji bylo dosaženo velmi pevného spojení, které drží při sobě veliké třecí síly. Výhodou tohoto spojení je jednoduchost a rychlost. Nevýhodou této operace je náročnost ohřevu obruče na velmi vysokou teplotu a hluboké zmrazení opačného dílce-náboje. Během repase se nejprve rozřízla rozbrušovacím kotoučem obruč. Tu bylo zapotřebí z důvodu velkého opotřebení provozem vozidla vyrobit novou. Následně se provedla vizuální kontrola, kontrola kolmosti a obvodové a čelní házivosti. Celý dílec se očistil od nečistot a koroze a provedla se obnova povrchového nátěru. Na závěr se pak na loukoťovou část kola s nábojem za tepla nalisovala obruč.

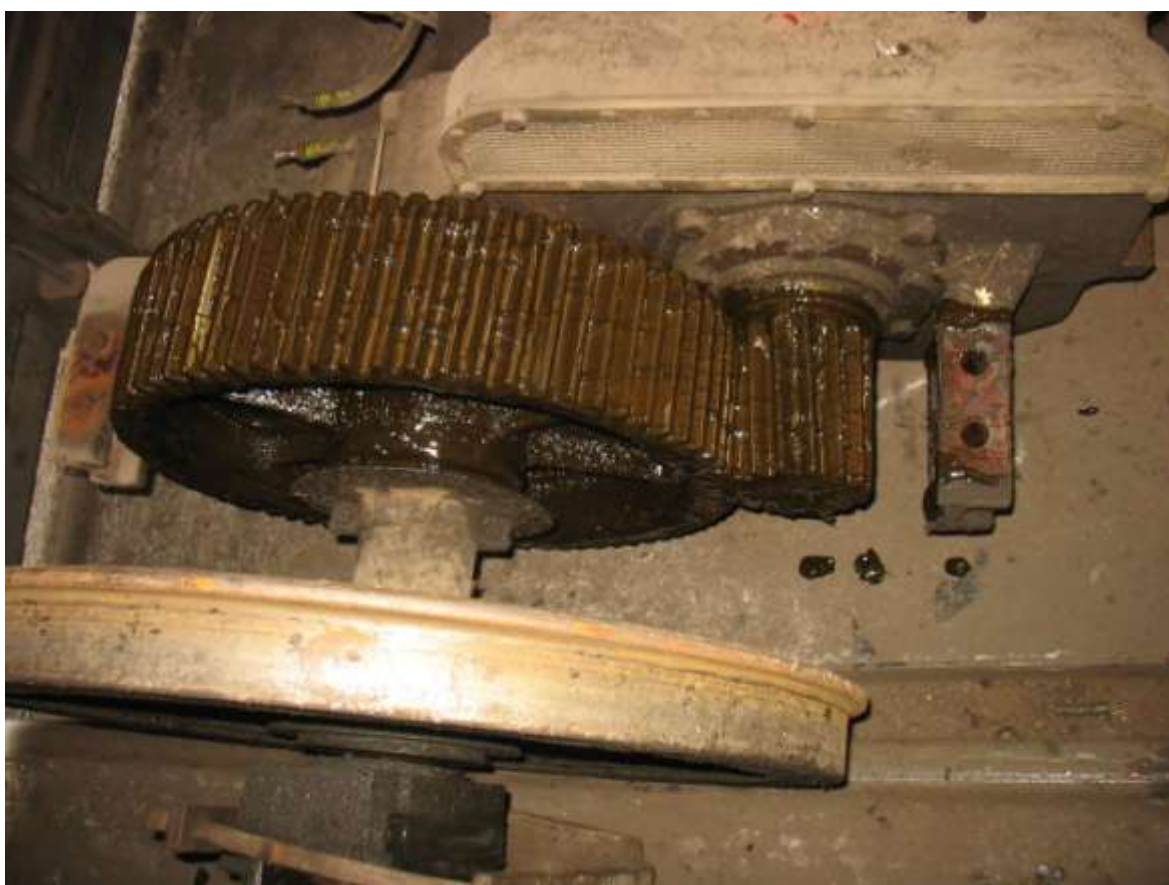
Obrázek 23: Detail starého ozubeného převodu na skutečném voze

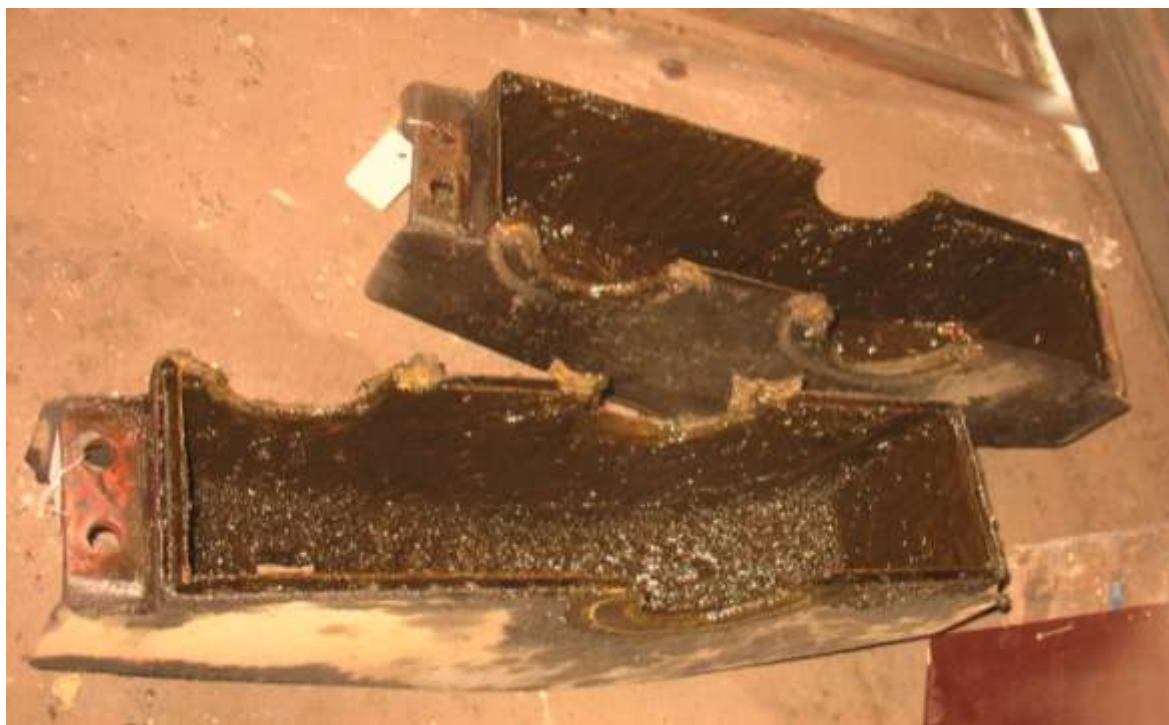
Obrázek 25: Stav skutečné převodovkové skříně před repasí

Velmi podobná operace čekala na olejovou vanu převodovky. Očistila se od nečistot a z vnějšku byl nanesen povrchový nátěr. Tvořila jej základová barva a povrchový lak černé barvy. Pro mazání ozubení se používá mazací tuk LKP a převodový olej PP 90.

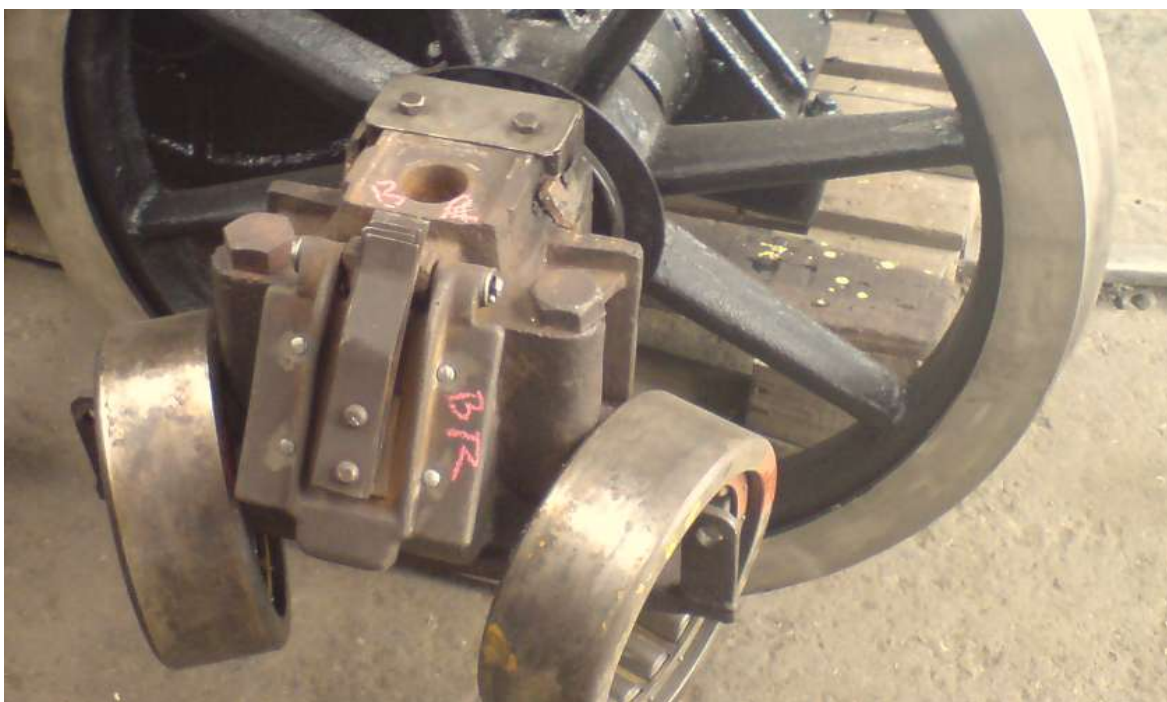
Obrázek 26: Detail domku zatíženého závažími před repasí na skutečném voze

Z důvodu velkého opotřebení bylo nutno vyměnit všechna kluzná ložiska na nápravách. První dvě dvojice se nacházejí v úchytech motoru. Jsou tvořeny dvěma rozříznutými půlkruhovými mosaznými vložkami a v kombinaci s mazivem zmenšují tření mezi hřídelí a statickou částí nápravy. Musí být vyrobeny z otěruvzdorného materiálu. Na tramvaji č. 223 byla použita mosaz. Již při výrobě byl v jedné ze dvou vložek vytvořen otvor pro mazací kartáče, které se dotýkají hřídele a pomáhají jí tím mazat. Kartáče jsou spolu s částí hřídele uloženy v olejové lázni. Úchyty k motoru jsou vyvločkované mosaznými pouzdry. Celkem jsou na voze č. 223 čtyři dvojice těchto typů úchytů.

Další kluzná ložiska se nachází v domcích. Tvoří je dva „špalky“, do kterých jsou vytvořeny rádiusy, odpovídající poloměru hřídelového čepu. Ty jsou zasunuty do koníku. Koník je součástí přenášející zatížení z kluzného ložiska na stěny domku. Ty jsou vloženy proti sobě do obdélníkového otvoru v domku. Díky tomu jsou zachyceny všechny stupně volnosti. Protože mezi jednotlivými díly probíhá velké tření, musí být spoj důkladně mazán. U vozu č. 223 je to v domcích řešeno olejovou lázní, která smáčí spodní kluzný „špalek“ a část hřídele. Pro lepší mazací schopnost jsou do lázně instalovány kartáče, které se dotýkají hřídele a také zachytávají případné nečistoty na hřídeli. Pro mazání všech kluzných ložisek se dodnes používá tmavý olej s označením OD 3 nebo OD 8.

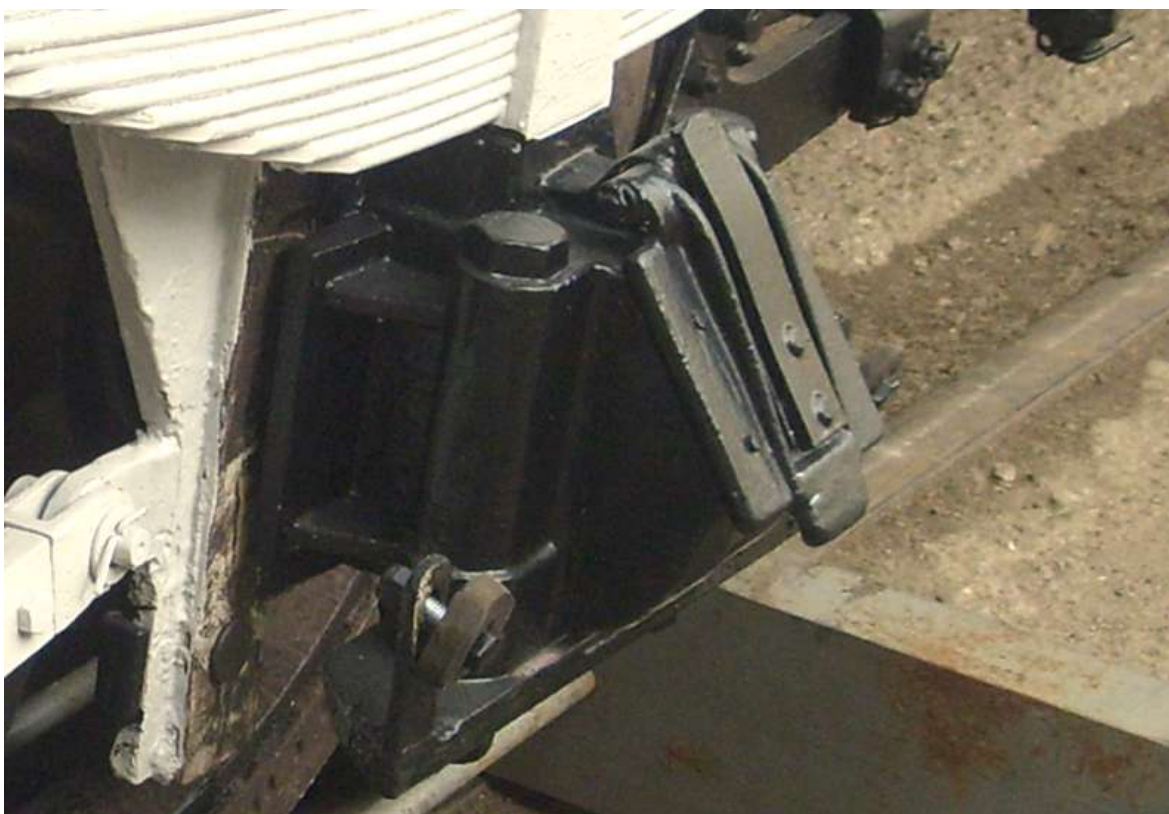
Obrázek 27: Detail domku po repasi na skutečném vozidle

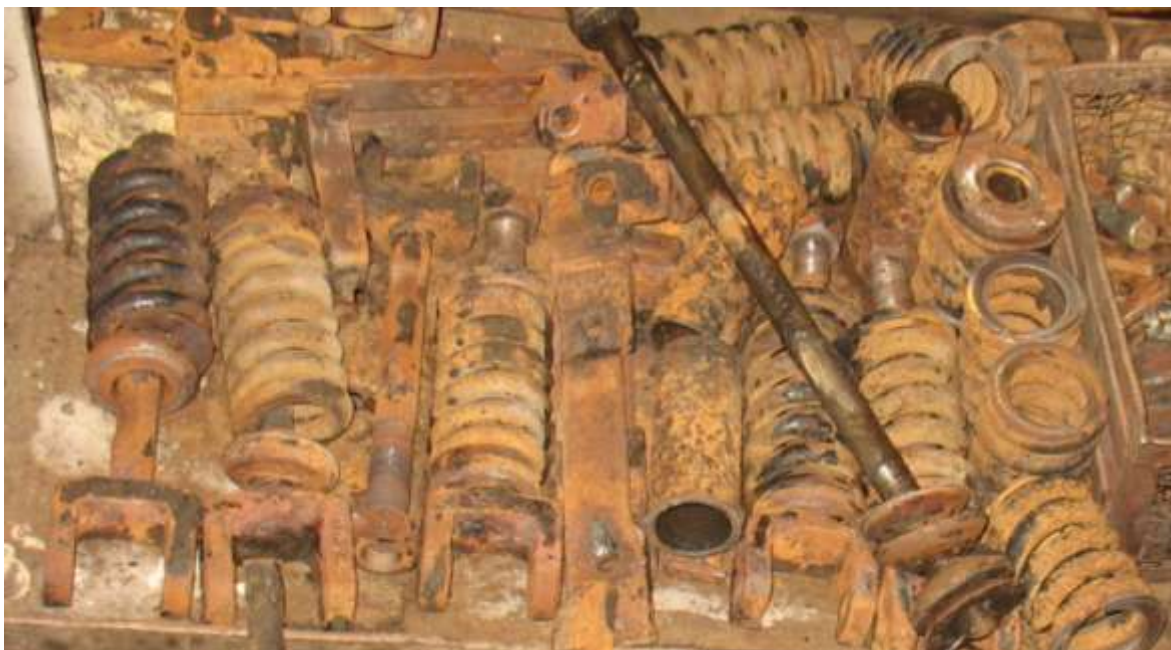
Obrázek 30: Stav spirálových pružin před repasí na skutečném vozidle

Jako první byly zkontrolovány spirálové pružiny. Protože tyto součásti byly během dlouhých let v provozu vystaveny extrémně těžkým podmínkám, bylo zapotřebí provést důkladnou kontrolu jejich deformace a hlavně jejich odolnost odolávat trvalému zatížení. Pokud došlo u některé i k malým výchytkám oproti ostatním spirálovým pružinám, musela být vyměněna a nahrazena novou. Nevýhodou nové pružiny byla náročnost výroby, protože musela mít stejné mechanické i rozměrové vlastnosti jako stará pružina. Případná výroba nových pružin by byla zadána jiné firmě. Následovala kontrola ultrazvukem, která odhalila případné poškození uvnitř materiálu. Nebyly zjištěny žádné vady, a tak po projednání s odborným personálem bylo rozhodnuto, že žádná z 16 pružin nemusí být vyměněna.

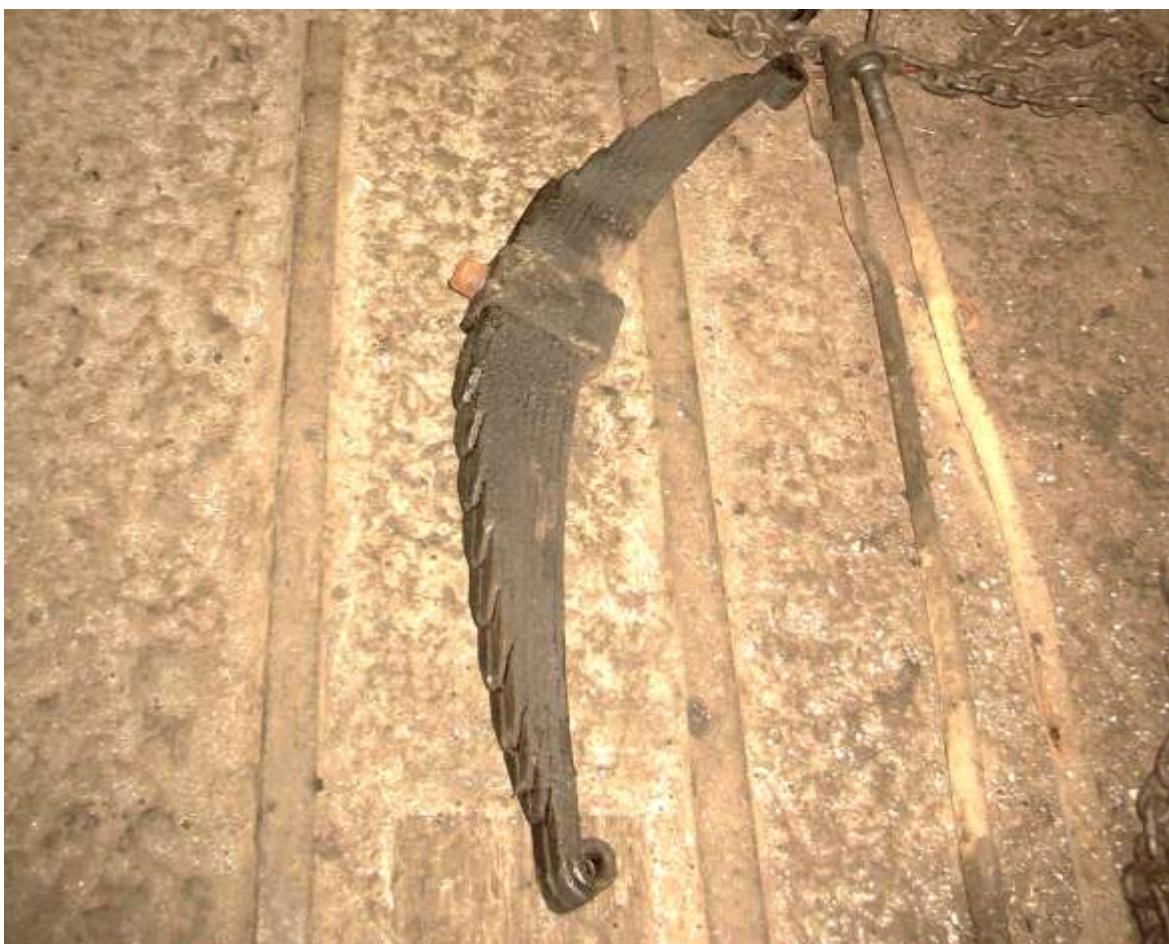
Obrázek 34: Stav listové pružiny před repasí na skutečném voze

Následovala repase listových pružin. Na historickém voze č. 223 se nachází čtyři sestavy listových pružin. Tyto pružiny se pro odpružení vozidel používají od samotného počátku výroby vozů. Jejich výhodou je, na rozdíl od spirálových nebo zkrutných tyčí, jednoduchost výroby a výrobní technologie. Začátek opravy těchto dílců spočívala v kompletním rozebrání uzlů, odmaštění a odstranění koroze. Dále bylo potřebné provést stejné kontroly jako u spirálových pružin. Na závěr byly jednotlivé listy opatřeny novým základovým a povrchovým nátěrem. Následovalo složení do jednotlivých uzlů a příprava na montáž.

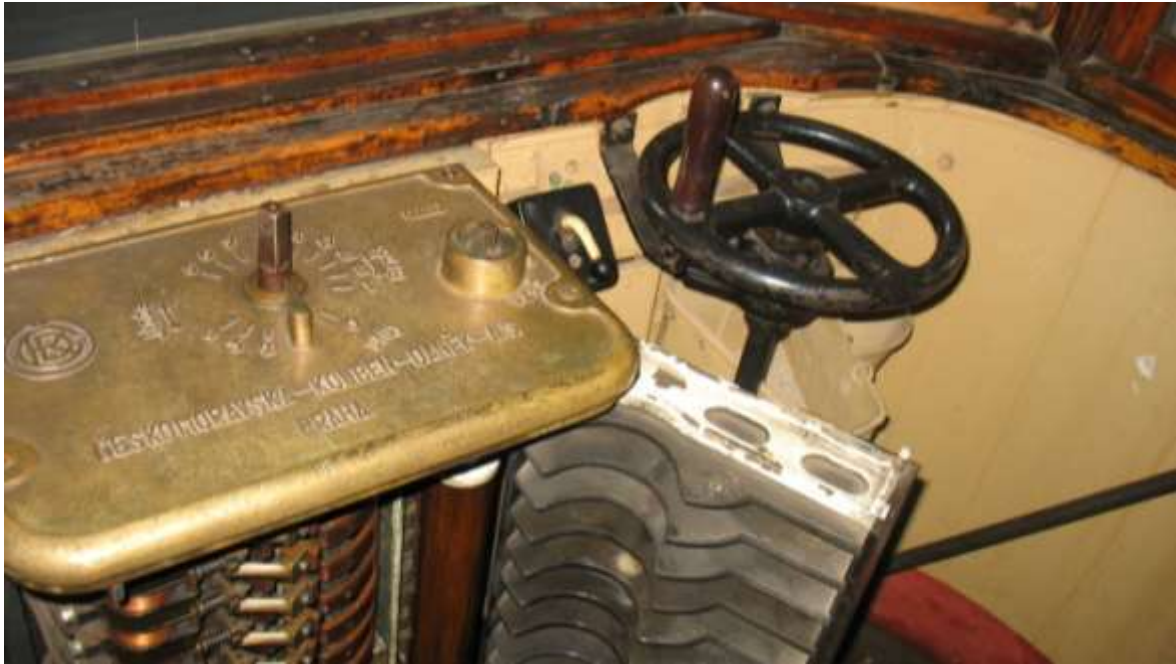
Obrázek 37: Řídicí pult v kabině řidiče u skutečného vozidla před repasí

Centrem ovládání je řídicí pult v kabině řidiče. Jedná se o zařízení s pákou na hřídeli, které v jednotlivých stupních řazení rychlosti zapíná a vypíná obvody na odpornících. Například v 1. stupni při jízdě dopředu se zařadí všechny odporové obvody a do motoru proudí minimální proud. Díky tomu se vozidlo rozjíždí velmi pomalu. Na 2,3, a 4. stupni se postupně vypínají jednotlivé části odporových obvodů a tím se zvyšuje elektrická energie přicházející k motorům. Tudiž tím roste i zrychlování vozidla. Dokud proudí el. energie přes odporníky, jsou motory zapojeny paralelně. Mezi 4. a 5. stupněm probíhá změna. Jsou odpojeny z velké části odporníky a motory od tohoto zapojení jsou již propojeny seriově. Nejvyššího výkonu dosahují motory při 7. stupni, kdy jsou motory napájeny přímo z trolejového vedení. Odporníky jsou kompletně odpojeny. Pro brždění je zapojení úplně stejné, pouze se magnetické pole v motorech snaží o opačný chod.

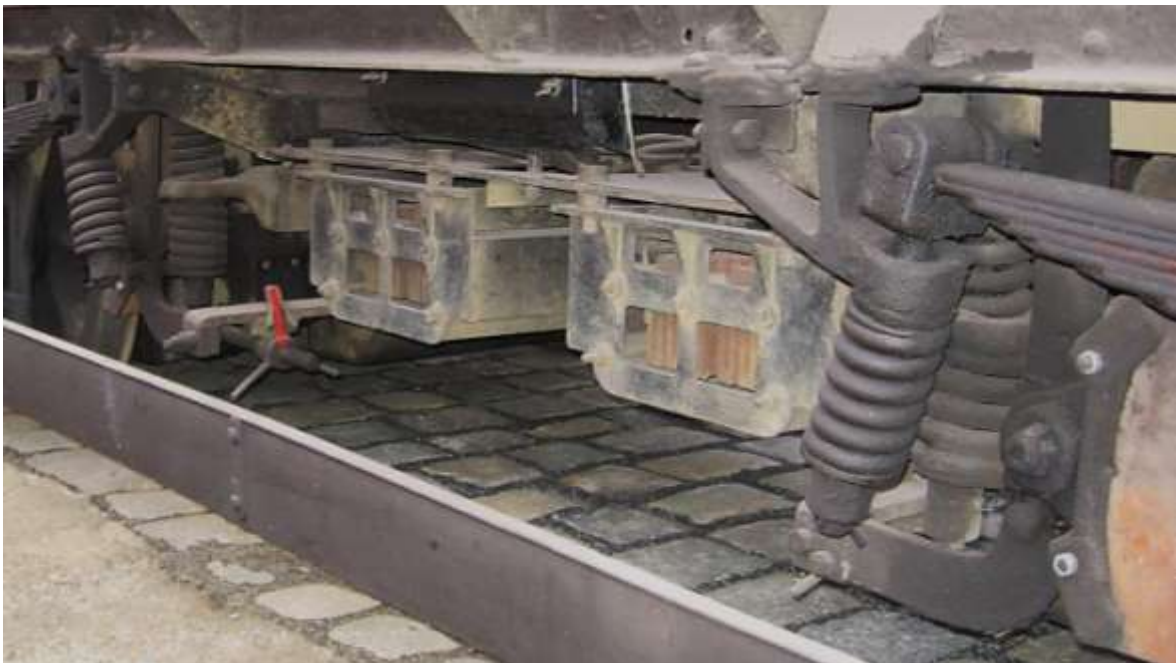
Obrázek 38: Stav odporníků před repasí na skutečném voze

Odporníky byly demontovány jako jedny z prvních, protože uchycení odporníků je řešeno zavěšením na profil, který je uchycen na rám. Během repase bylo zapotřebí kompletně rozebrat jednotlivé skříně, očistit je a odmastit. Následně bylo zapotřebí odstranit starý nátěr pomocí pískového tryskače. Potom proběhlo nanesení dvou vrstev povrchových nátěrů, aby nedocházelo ke korozi. Zároveň se tím zlepšila i estetická stránka skříní. Odporové plechy nebylo zapotřebí nijak upravovat. Pouze proběhla vizuální kontrola, zda nejsou poškozeny. Na závěr proběhlo kompletní složení všech čtyř odporových skříní včetně jejich pracovních částí. Pro uchycení skříní bylo použito nových šroubů, podložek a matic.

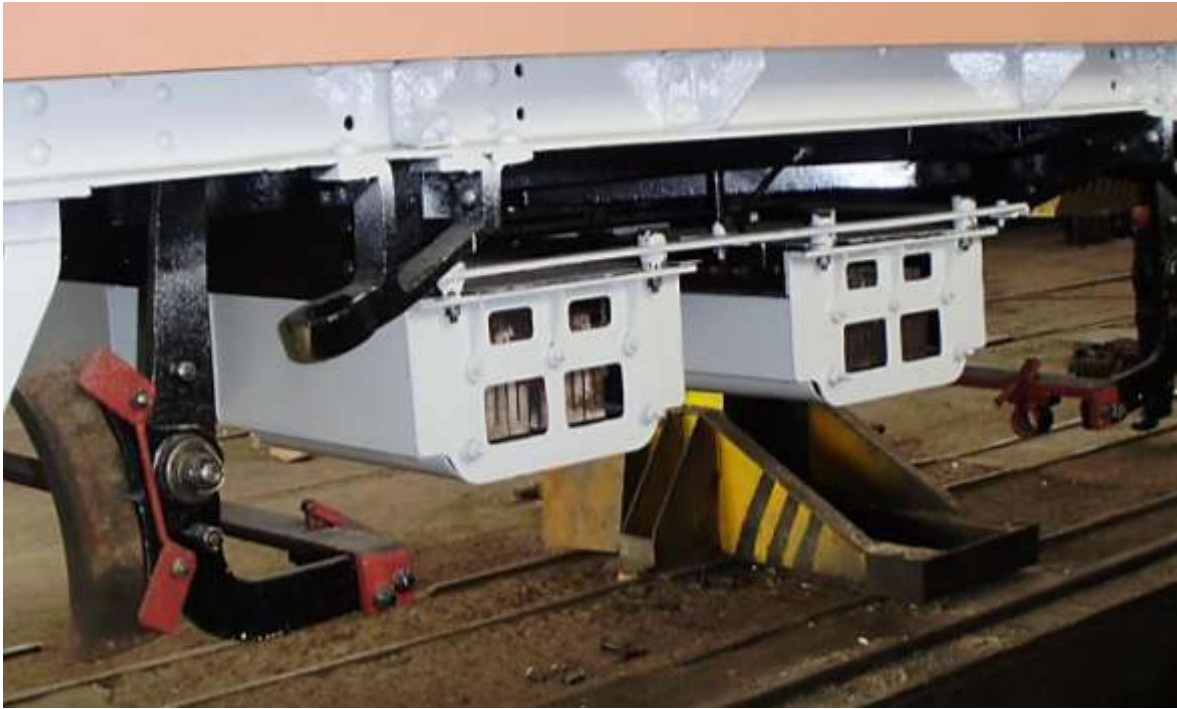
Obrázek 39: Stav odporníků po repasi umístěných na skutečném vozidle

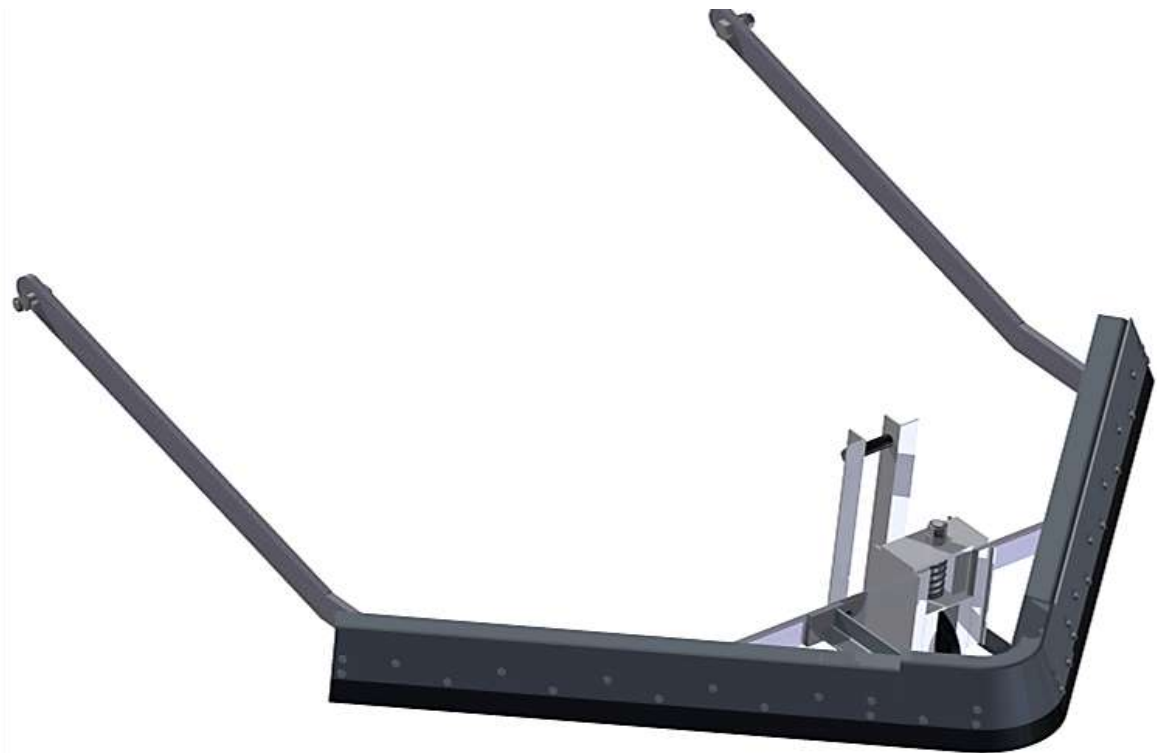
Obrázek 43: Pluh ve 3D modelu

Oprava pluhů započala demontáží nosných konzol a kola od zbytku tvarových plechů-shrabovadel. Jako první prošly repasí právě shrabovadla. Nejprve bylo zapotřebí oddělit plechy od sebe a vytáhnout pryž, která je mezi nimi vložena a vyčnívá ven. Celou tuto operaci komplikovala rozsáhlá koroze šroubů a ostatních součástí. Proto bylo přistoupeno k úplnému odstranění starých spojů rozřezáním rozbrušovacím kotoučem. Následně se provedlo očištění, odmaštění a také odstranění rozsáhlé povrchové koroze odrezovačem. Po těchto operacích byly jednotlivé dílce natřeny základním a povrchovým nátěrem bílé barvy. Pryž byla zakoupena nová, od externího dodavatele. Pryž se umístila mezi tvarové plechy a všechny části byly k sobě staženy novými šrouby, včetně matic, podložek a pružných podložek. Nosné konzoly včetně tlumící pružiny bylo též zapotřebí odmastit, očistit a odrezit. Po těchto úkonech přišla na řadu vizuální kontrola svarů a spojů. Pružiny byly odzkoušeny na mechanické zatížení nebo zda nejsou zdeformované. Bohužel, obě kolečka pluhu byla ve velmi opotřebovaném stavu a proto se rozhodlo o jejich nahrazení novými. Posledním úkonem na nosné konstrukci bylo opatřit povrchy povrchovými nátěry, které byly stejné jako u shrabovadla. Na závěr byly oba pluchy složeny a tím připraveny k montáži na rám tramvaje.

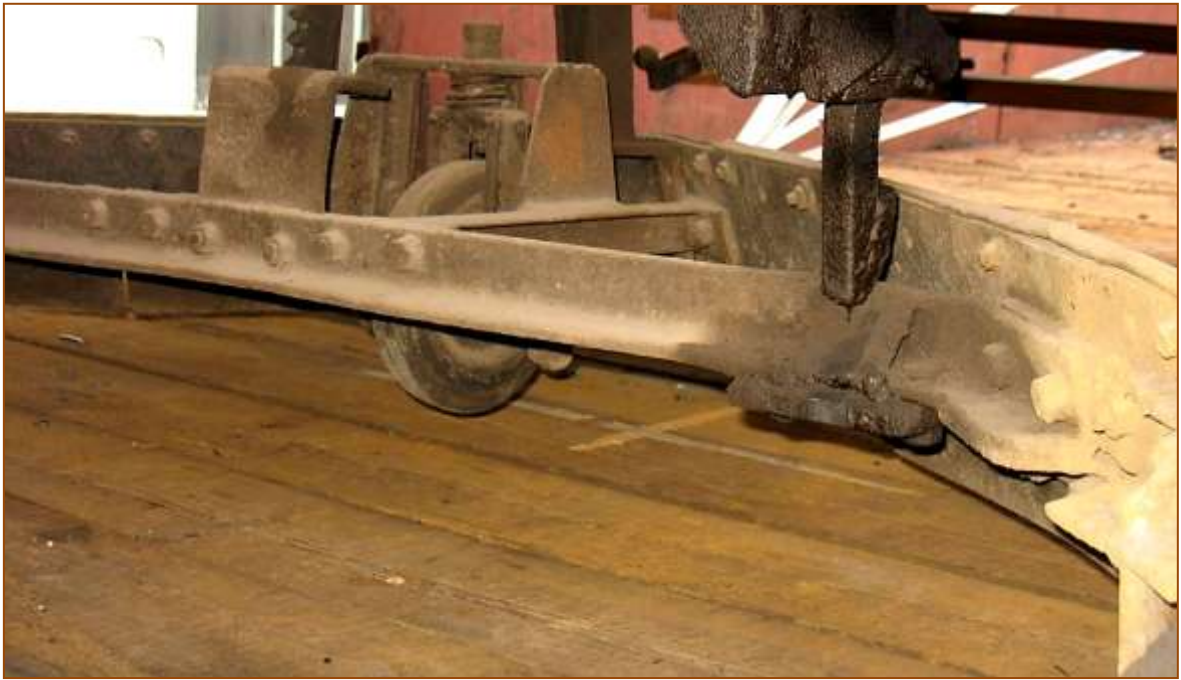
Obrázek 44: Detail zadní části pluhu před repasí na skutečném vozidle
