## **Středoškolská technika 2015**

### **Historická tramvaj RINGHOFFER**

Tématem práce bylo zpracování repase historické tramvaje Ringhoffer olomouckého dopravního podniku. Repase byla popsána v jednotlivých kapitolách a vybrané úkony byly doplněny fotkami stavu vozidla před repasí a po ní. Každá část vozidla byla též porovnána s 3D modelem tramvaje, který plně odpovídá skutečnému vozu. Součástí práce je i návrh nové ozubené převodovky a přibližný rozpočet repase.

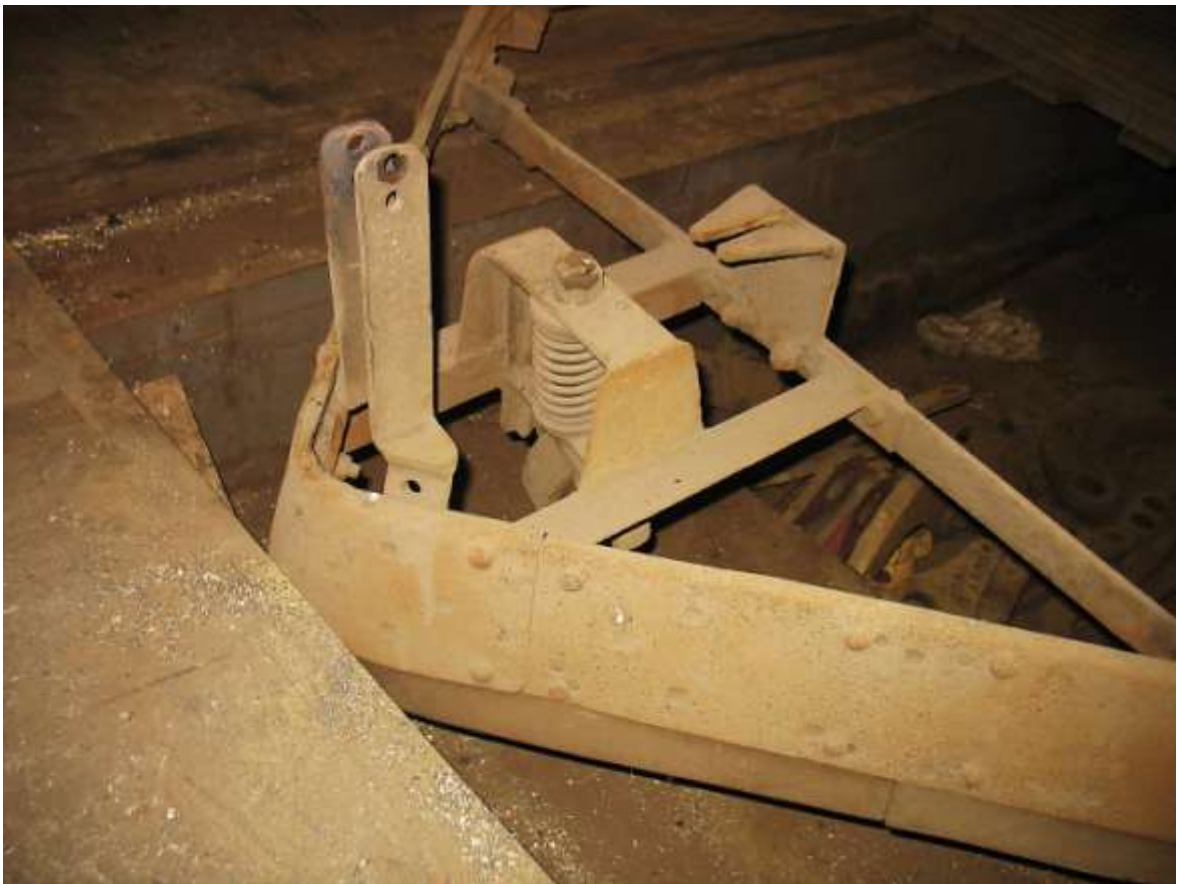
Obrázek 45: Stav skutečného pluhu před repasí

Oprava pluhů započala demontáží nosných konzol a kola od zbytku tvarových plechů-shrabovadel. Jako první prošly repasí právě shrabovadla. Nejprve bylo zapotřebí oddělit plechy od sebe a vytáhnout pryž, která je mezi nimi vložena a vyčnívá ven. Celou tuto operaci komplikovala rozsáhlá koroze šroubů a ostatních součástí. Proto bylo přistoupeno k úplnému odstranění starých spojů rozřezáním rozbrušovacím kotoučem. Následně se provedlo očištění, odmaštění a také odstranění rozsáhlé povrchové koroze odrezovačem. Po těchto operacích byly jednotlivé dílce natřeny základním a povrchovým nátěrem bílé barvy. Pryž byla zakoupena nová, od externího dodavatele. Pryž se umístila mezi tvarové plechy a všechny části byly k sobě staženy novými šrouby, včetně matic, podložek a pružných podložek. Nosné konzoly včetně tlumící pružiny bylo též zapotřebí odmastit, očistit a odrezit. Po těchto úkonech přišla na řadu vizuální kontrola svarů a spojů. Pružiny byly odzkoušeny na mechanické zatížení nebo zda nejsou zdeformované. Bohužel, obě kolečka pluhu byla ve velmi opotřebovaném stavu a proto se rozhodlo o jejich nahrazení novými. Posledním úkonem na nosné konstrukci bylo opatřit povrchy povrchovými nátěry, které byly stejné jako u shrabovadla. Na závěr byly oba pluchy složeny a tím připraveny k montáži na rám tramvaje.

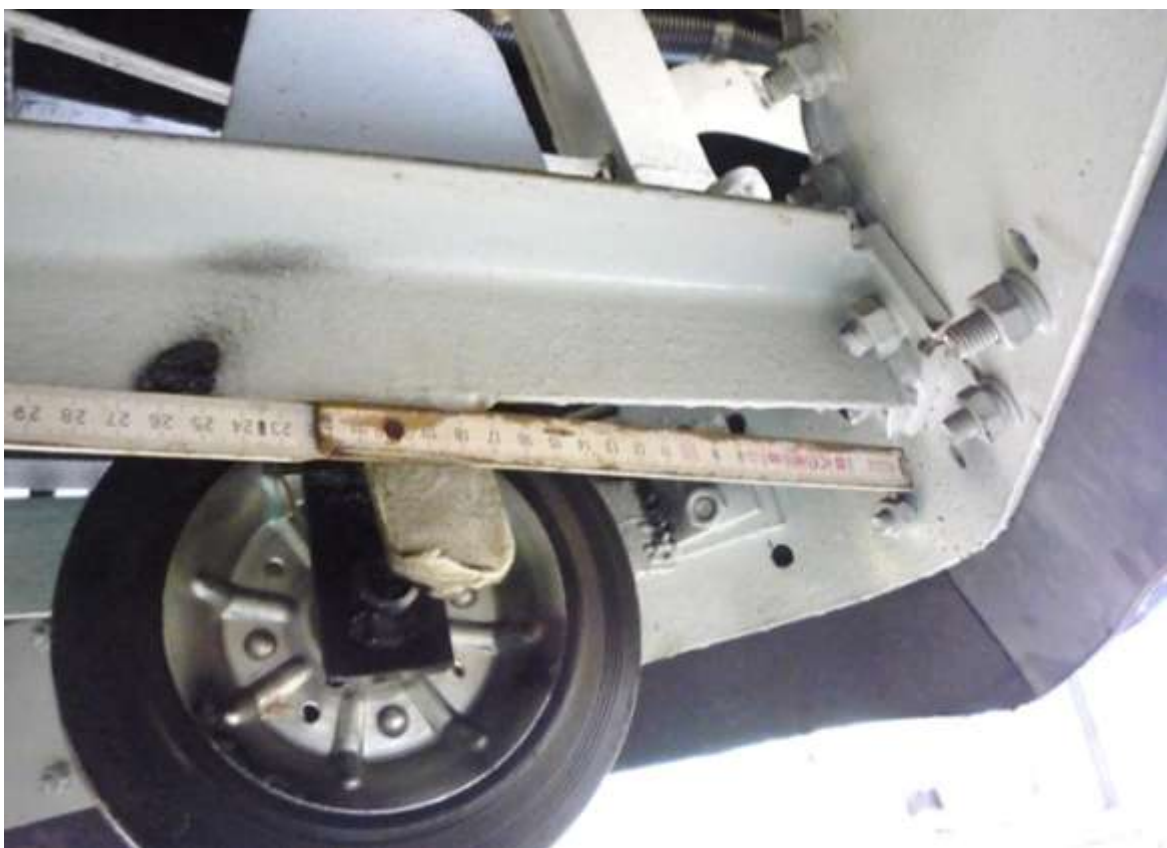
**Obrázek 46: Detail ochranného kola na pluhu po repasi**

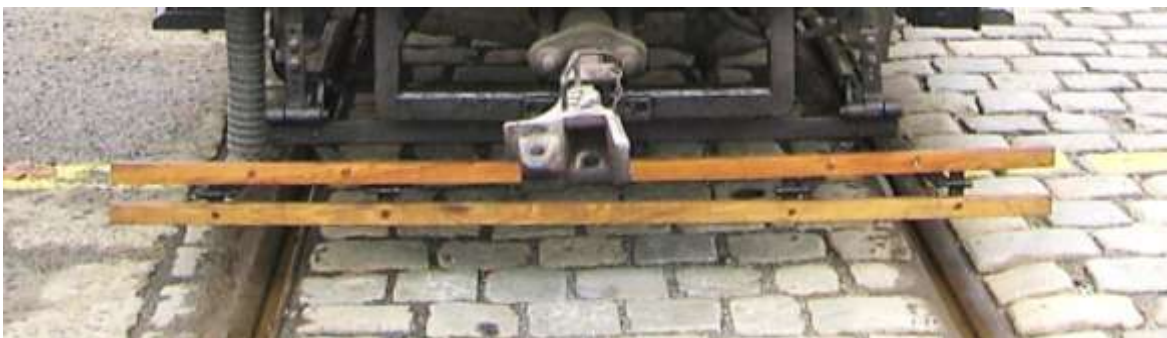
**Obrázek 47: Čelní zábrana na skutečném vozidle před repasí**

Čelní zábranu bylo zapotřebí nejprve celou rozmontovat-oddělit ramena od dubových lišt a rozebrat čepové spoje. Dubové lišty byly nahrazeny novými. Staré lišty, mořené olejem přenechaly místo novým, opatřeným bílým nátěrem. Ramena bylo zapotřebí, stejně jako u jiných dílců, odmastit, očistit a odrezit. Následovalo natření bílou základní barvou a bílou, povrchovou barvou. Čepy byly použity staré, avšak všechny šrouby bylo zapotřebí vyměnit.

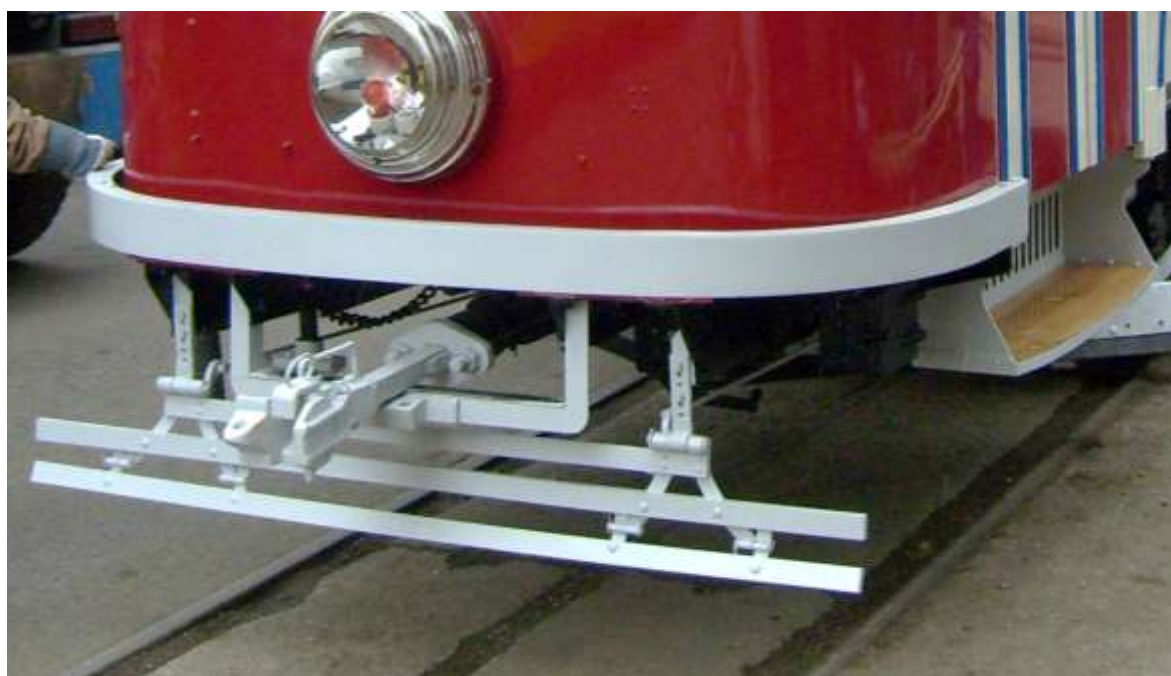
Obrázek 49: Stav čelní zábrany po repasi na skutečném voze

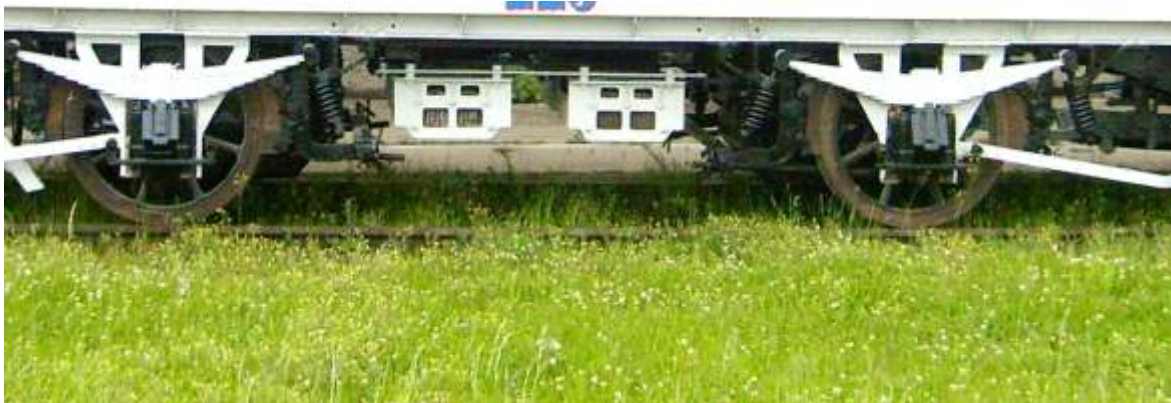
Obrázek 51: Detail uspořádání prostoru pod rámem u skutečného vozu č. 223

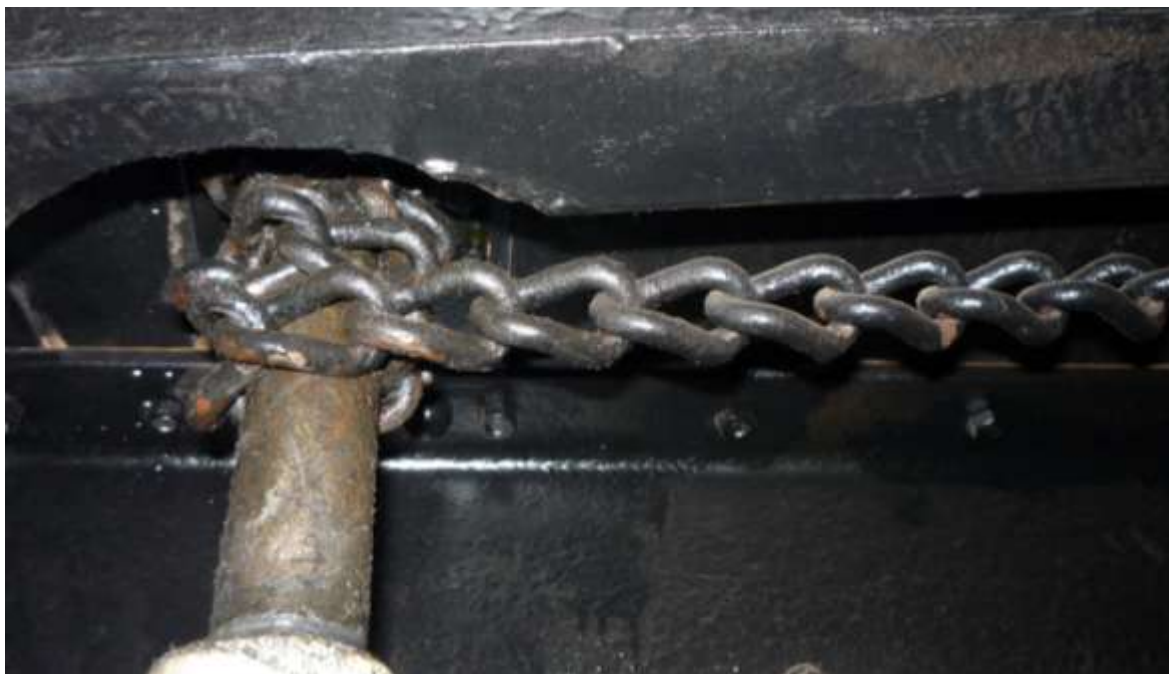
**Obrázek 53: Detail hřídele namotávající řetěz**

Počáteční impuls pro brzdy vychází z páky u řidiče na stanovišti. Páka je spojena s hřídelí, na kterou se díky rotaci začne namotávat řetěz. Řetěz je propojen s táhlem. To je napojeno na pohybový kříž. Tato součást je srdcem celého brzdového systému. Jednak slouží jako upevnění celého brzdového mechanismu k rámu, ale také způsobuje rovnoměrné rozdělení brzdových sil na obě nápravy. Od kříže je dalšími táhly impuls přenesen na páku. Na páce jsou umístěny brzdové špalky a zároveň úchyty pro poslední dvojici rovnoběžných táhel. Táhla jsou spojena s brzdovými špalky na opačné straně kola a rozdělují brzdovou sílu na dvě stejné brzdící síly. Táhla zaručují rovnoměrné brzdění na všech osmi místech zároveň. Pokud by tato táhla byla vychýlena, docházelo by k nerovnoměrnému rozložení sil a tudíž i k různě velkému opotřebením brzdových špalků a kol vozidla.

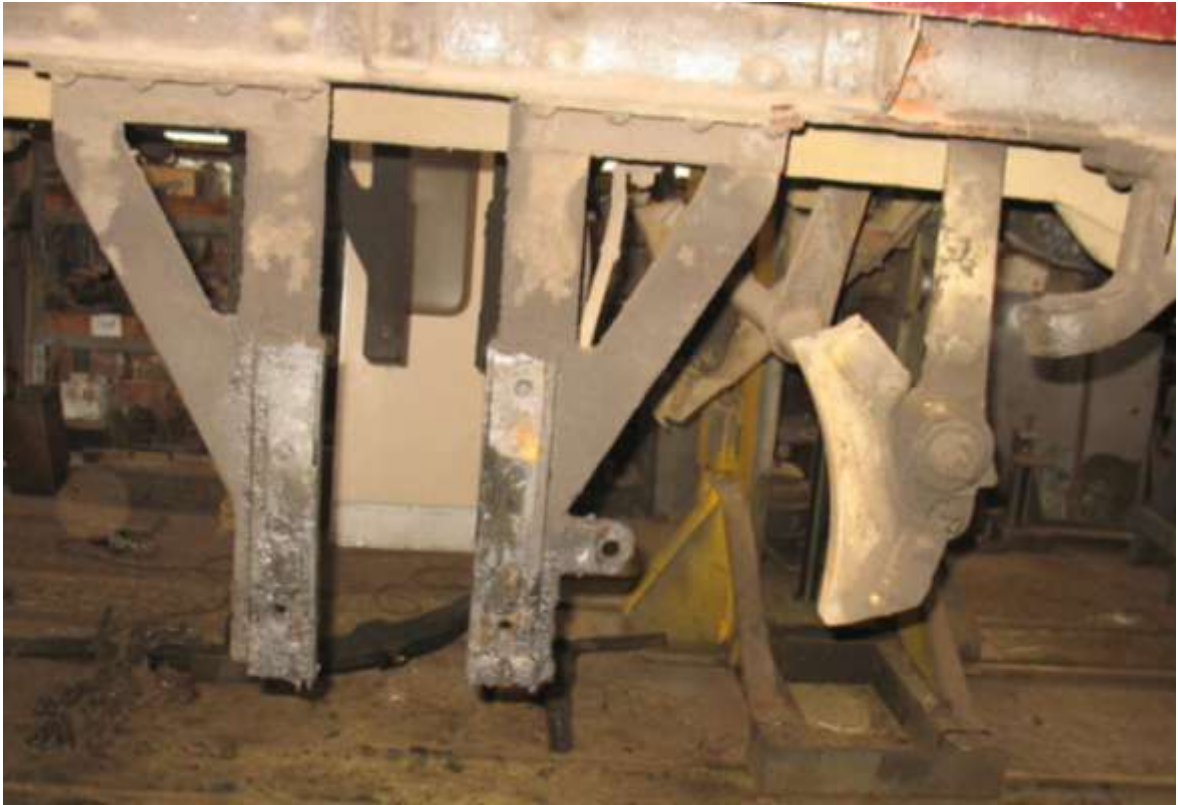
Obrázek 56: Stav brzdové páky a brzdového uzlu před repasí skutečného vozidla

Jako první prošly repasí páky. Tyto důležité prvky, přenášející sílu do jiného místa, byly tvořeny samotnými dílci a kluznými pouzdry. Kluzná pouzdra zlepšují kluzné vlastnosti součásti a také jsou důležité při repasi. V momentě, kdy je pouzdro vyběhané, opravíme dílce tím, že pouzdro koupíme nové a vyměníme jej. Díky tomu mohla většina pák zůstat původních. Všechny páky musely být očištěny, odmaštěny a zkontrolovány na rovinnost, popřípadě na kruhovitost. Následovalo moření do odrezovače. Poté se části nechaly několik hodin usušit. Na konec etapy byl nanesen černý základový a povrchový lak. Po tomto zpracování musela být nalisována nová pouzdra. Proběhlo to

Poslední částí repase prošly brzdové špalky, úchyty, čepy a šroubové spoje. Čepy a šroubové spoje byly nahrazeny stejnými novými díly. Výroba nenormalizovaných čepů byla zadána externí firmě. Normalizované součásti byly hromadně zakoupeny. Brzdové špalky musely být též nahrazeny novými, a to z důvodu velkého opotřebení. Úchyty byly očištěny a prošly kontrolou. Po kontrole bylo rozhodnuto o jejich dalším použití na vozidle.

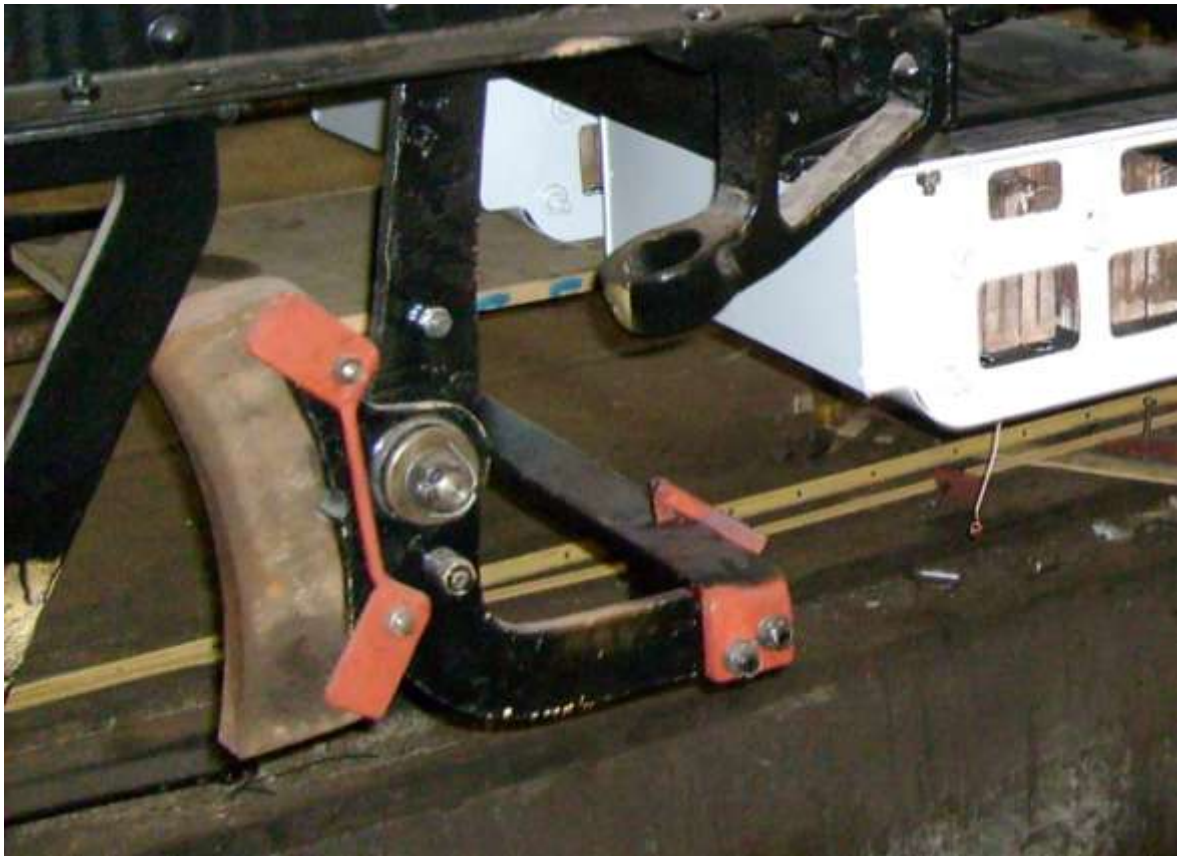
Obrázek 57: Stav části brzd po repasí a nalakování na skutečné tramvaji č. 223

Po repasi byly na hotový rám nainstalovány všechny prvky mechanických brzd. Největší potíže byly s instalací kříže, který se nachází v samotném středu rámu a také je v tomto místě obsaženo nejvíce pák a táhel. Následovala instalace táhel a propojení kříže s vnějšími součástmi. Poté proběhlo složité seřizování táhel a pák tak, aby všechny špalky tlačily na kola stejnou silou. Je to z důvodu rovnoměrného brždění vozidla. Pokud by některá brzda brzdila víc, přilehlé kolo by se více opotřebovávalo jak ostatní. Důsledkem toho by musela být všechna kola vyměněna. Je to způsobeno nerovnoměrným záběrem kol, který při různých průměrech kol zabírá různou silou. Vychází to z mechanických zákonů.

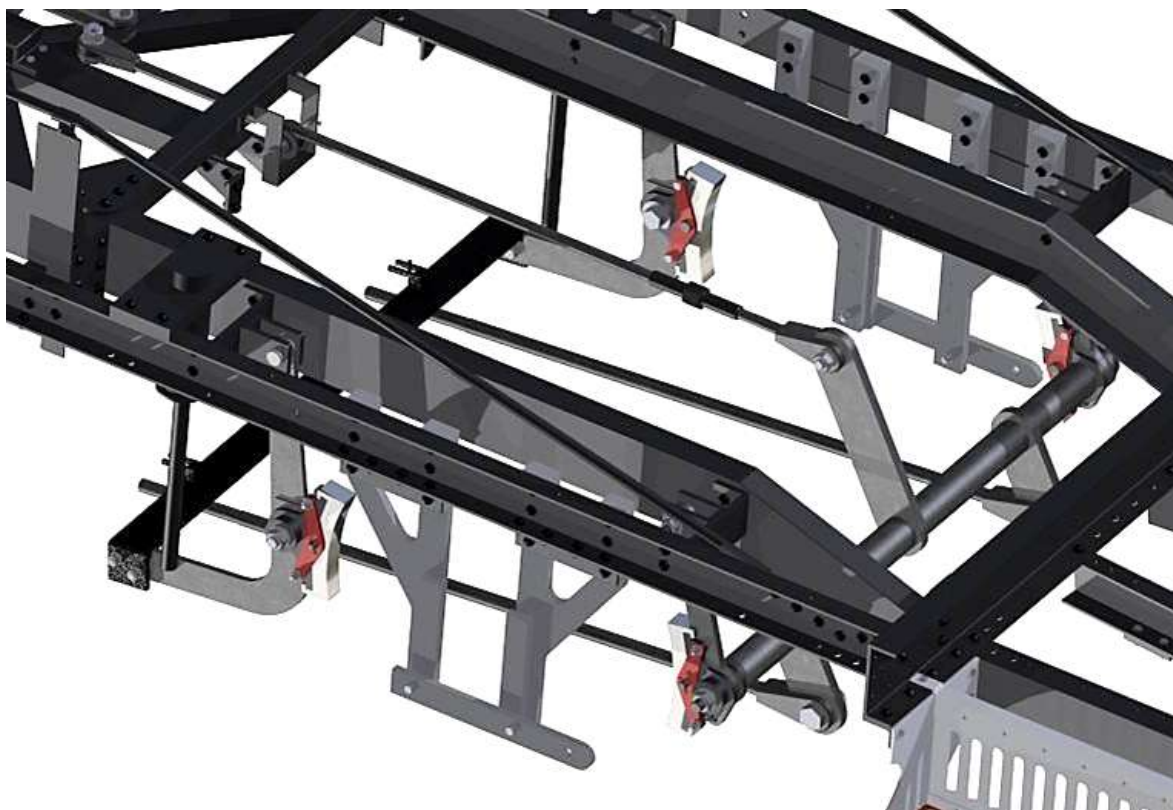
Obrázek 58: Detail brzdového mechanismu ve 3D modelu

Mechanické brzdy jsou založeny na principu složitých a propracovaných mechanismů, které přenáší sílu na brzdící špalky pomocí táhel a řetězů. Samotný princip mechanických brzd je velmi unikátní. Přestože tato tramvaj byla vyráběna před 100 lety, propracovanost, přesnost a konstrukční uspořádání jednotlivých dílců je obdivuhodné.

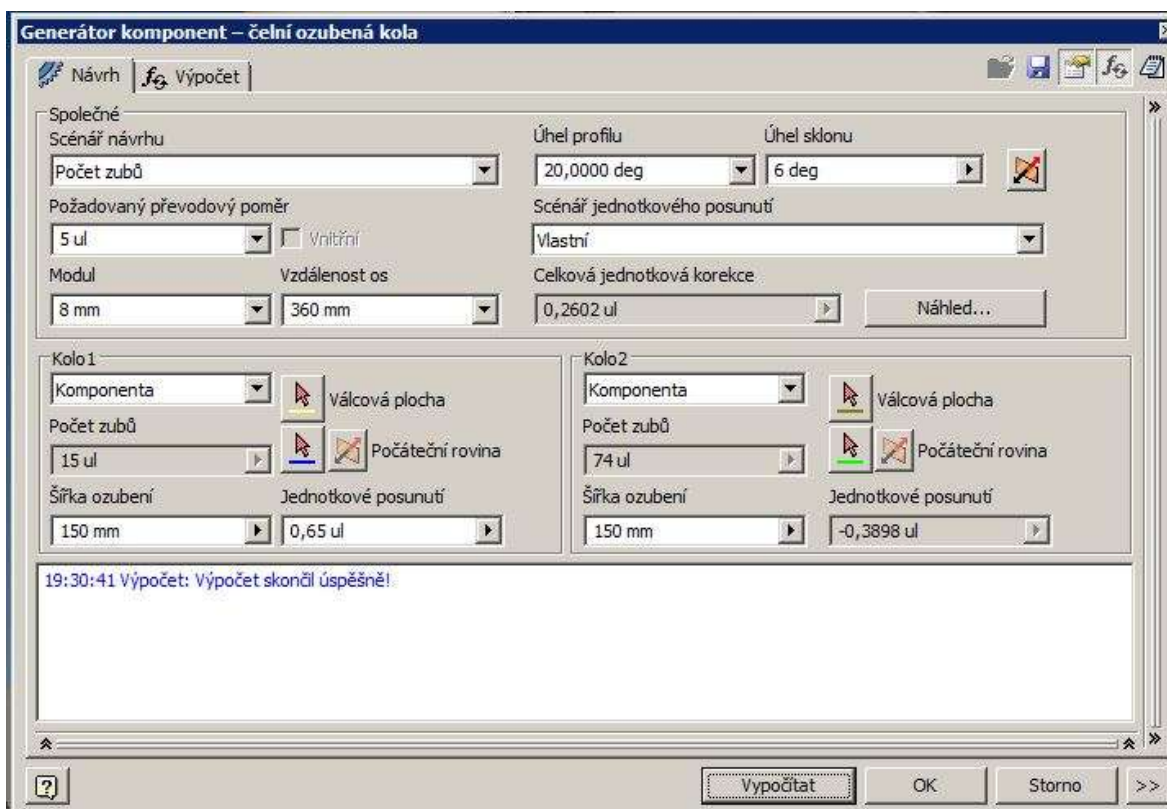
Prvním krokem bylo dosažení počtu zubů, úhel zešíkmení ozubení a zadání vzdálenosti os. Z toho jsme dopočítali potřebný průměr kol, modul, výšku zubů a také šířku ozubení.

Obrázek 60: Návrh ozubeného převodu v Autodesk Inventoru verze 2015

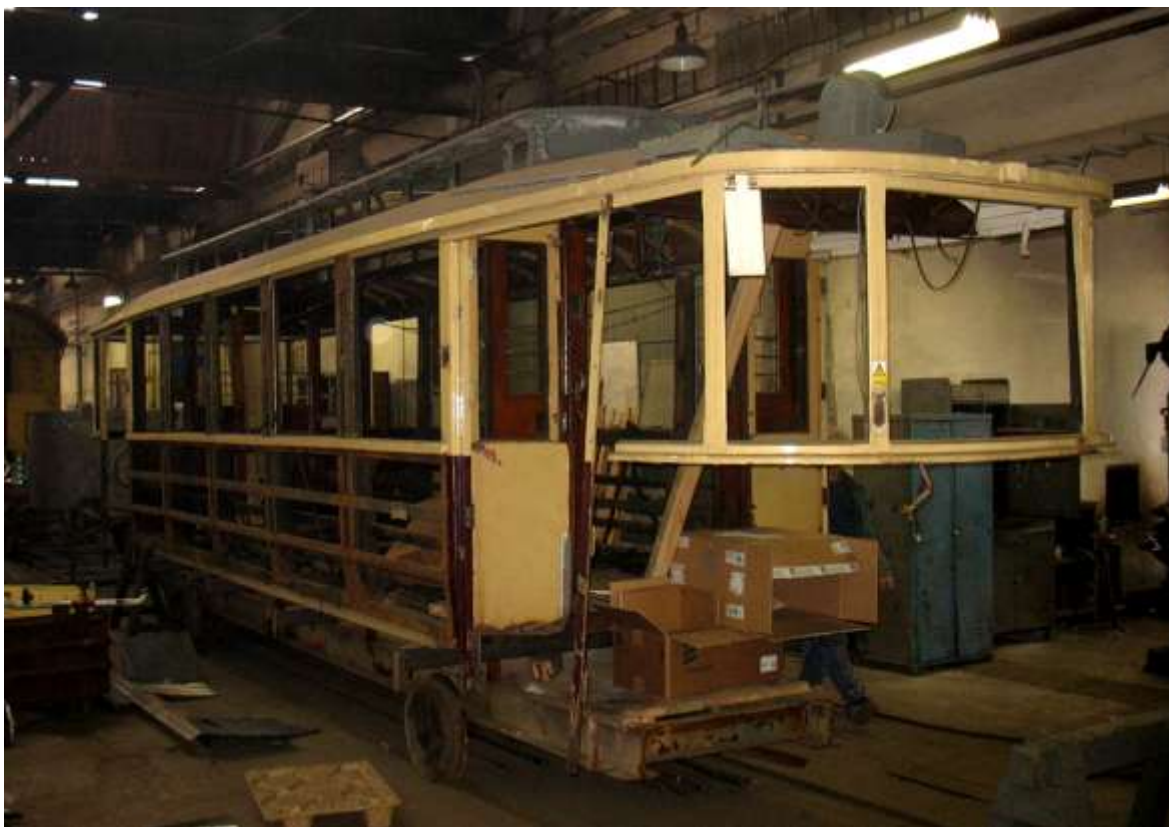
Kostra kabiny při rozebírání v dílnách

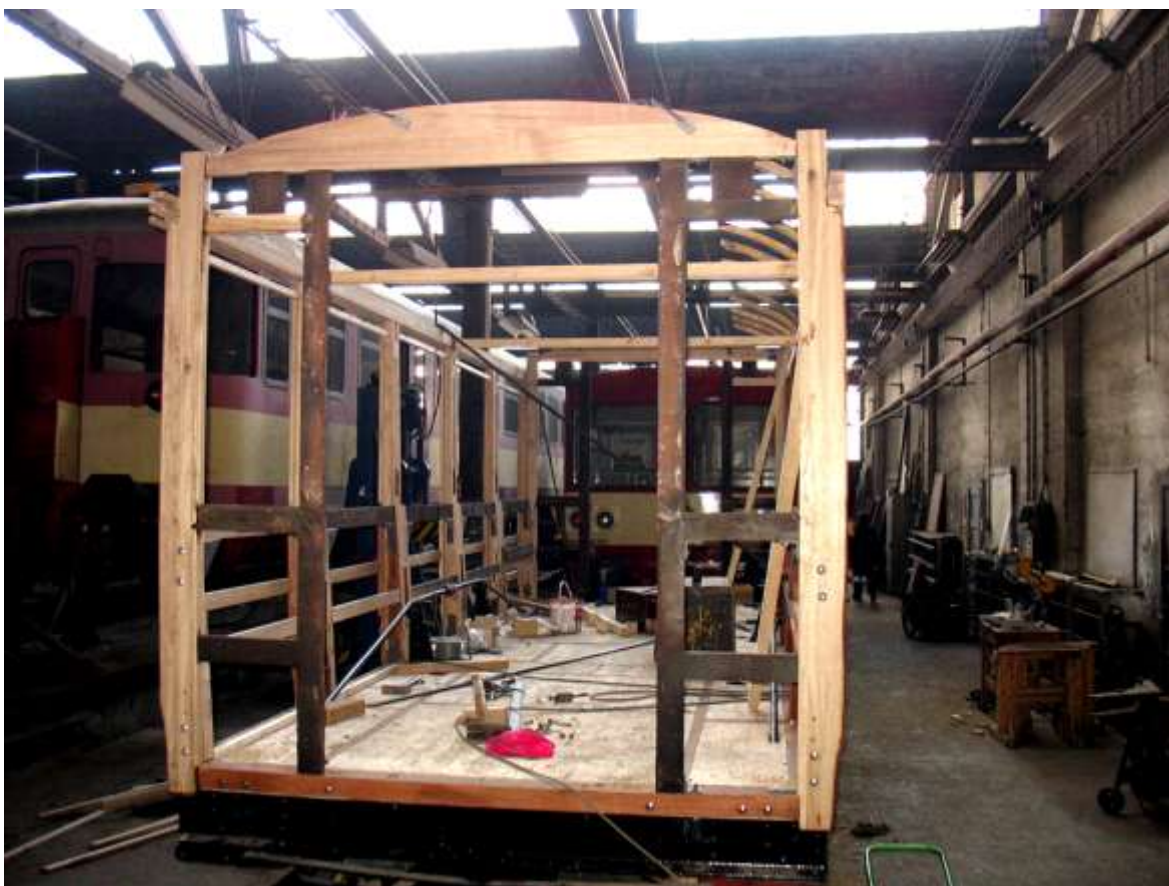
Montáž kostry kabiny v dílnách

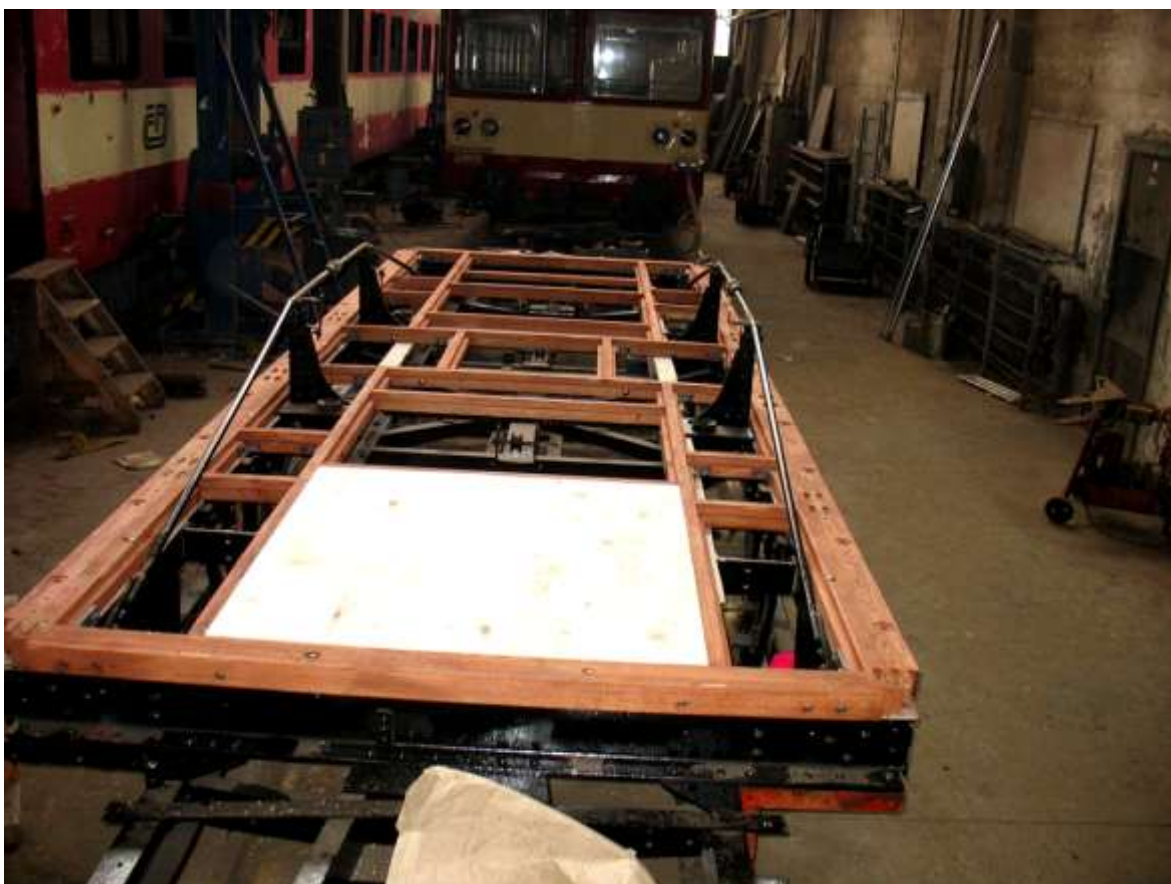
Počátek montáže kabiny na zrenovovaný rám tramvaje

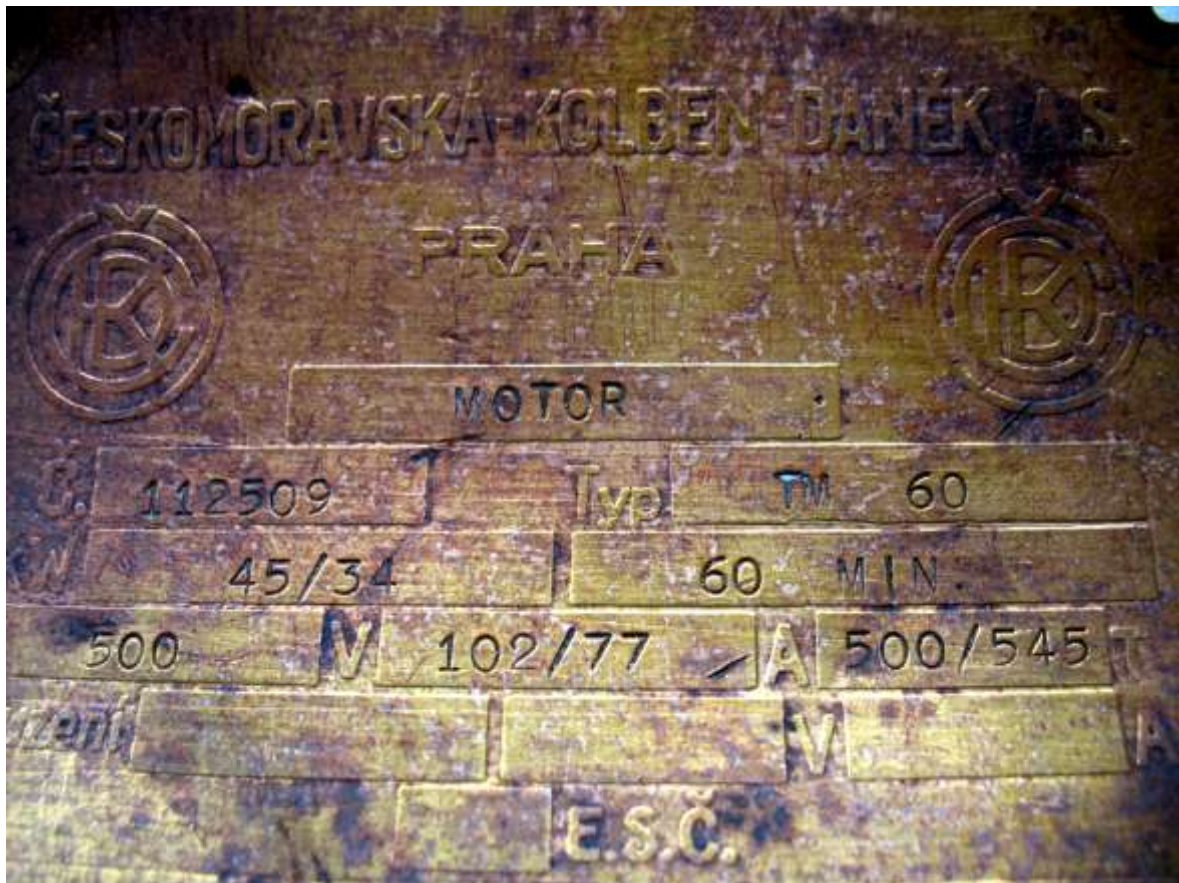
Typový štítek motoru

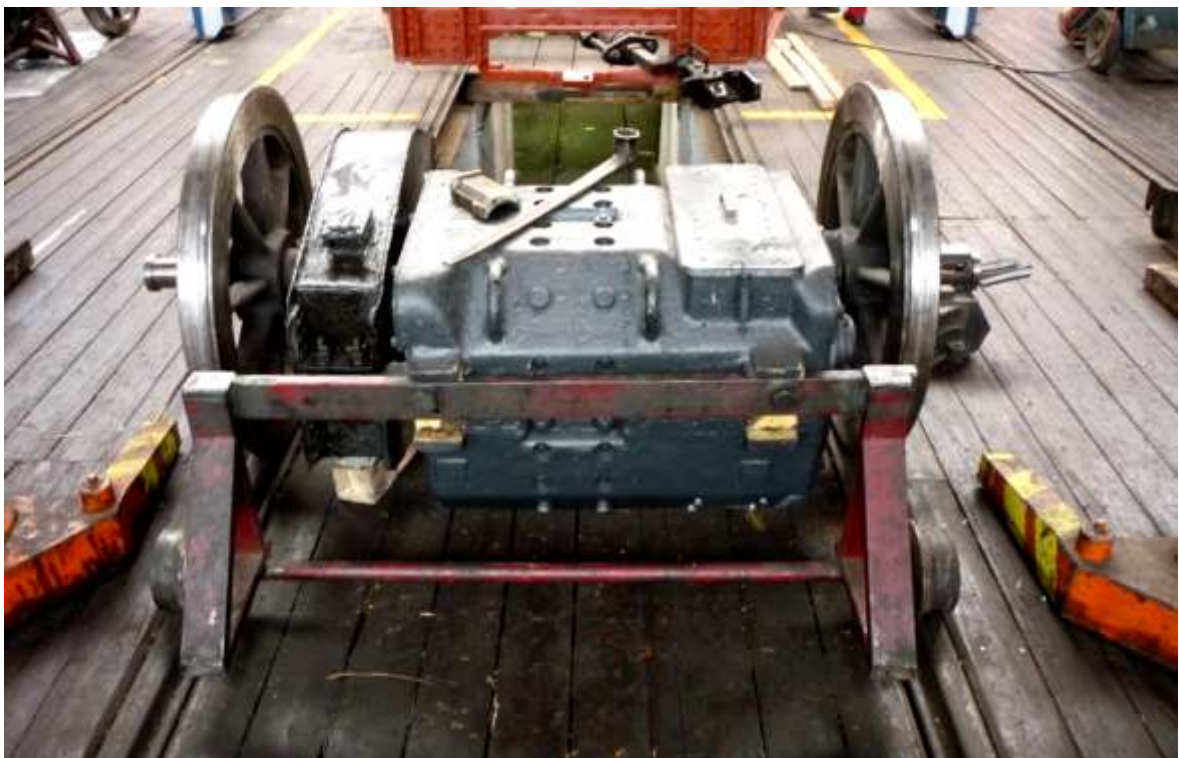
Nápravy po repasi

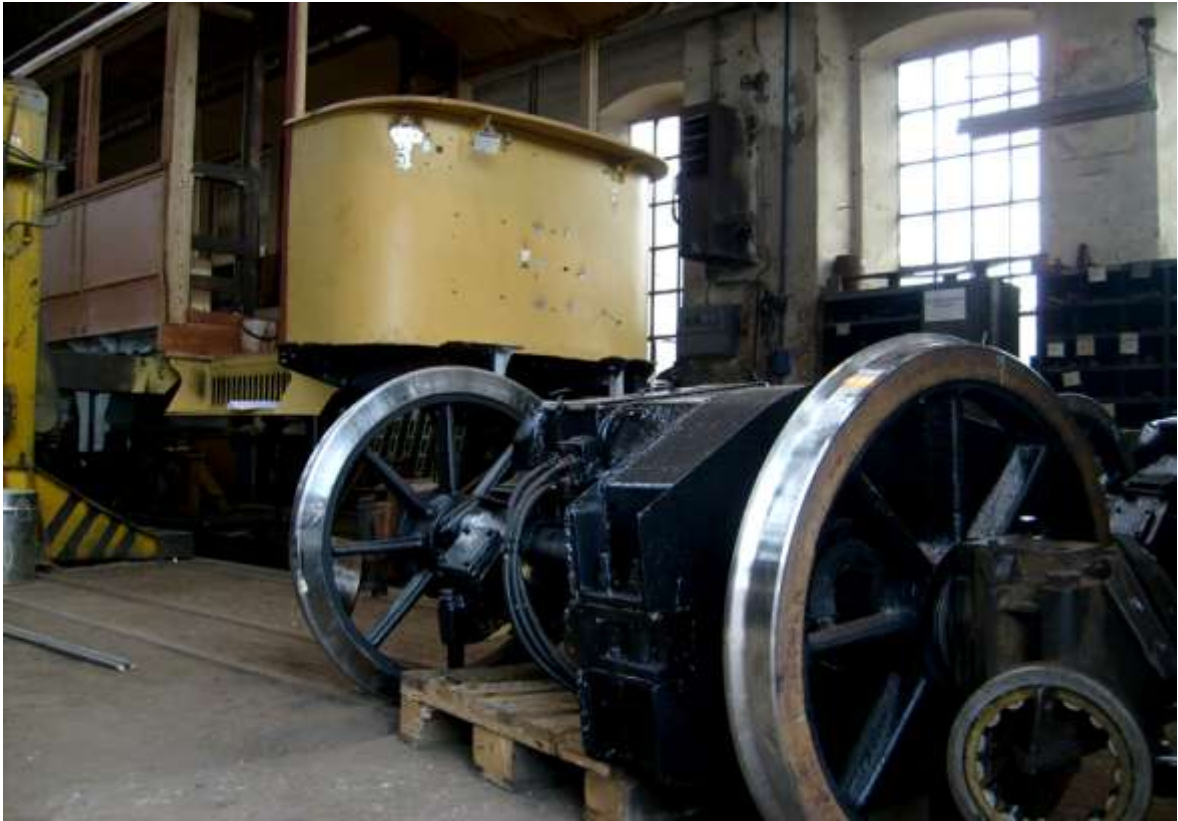
Nápravy připravené k montáži na vozidlo
