## **Středoškolská technika 2011**

# **ZÁCHRANA RADOŠOVSKÉHO MOSTU**

**Kateřina Folkmanová**

**Střední průmyslová škola stavební a obchodní akademie  
Komenského 562, Kadaň**

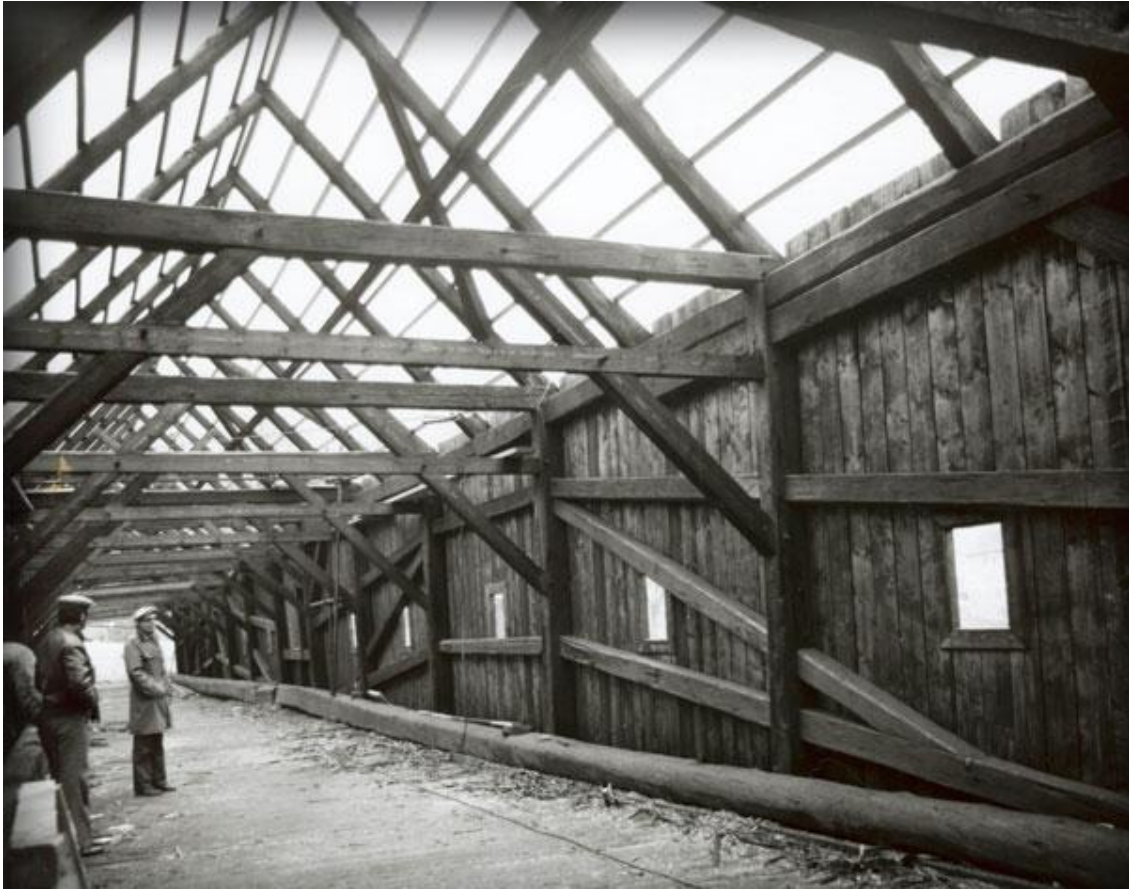
Obr. 15 – Radošovský most před požárem - fotografie

Mé první zobrazení znáte až z litografie Josefa Schäflera kolem roku 1850, kde, jak jsem si všiml, jsem zachycen velice schématicky. Z jiných historických zpráv ale víte, že dříve jsem byl roubený. Dnešní obnovená podoba je rekonstrukcí před zkázou v roce 1986. Tehdy mě tvořila dřevěná nosná konstrukce z pěti mohutných trámů, na silnějším konci 80x80cm, a svislá konstrukce stěn v systému dvojnásobných věšadel. Ve čtvrtinách každého pole byla vazba krovu pro sedlovou střechu, v plných vazbách s dvojicí vazných trámů. Vnější plášť tvořilo bednění ze širokých prken s přelištováním spár krajovými prkny. Prosvětlení umožňovala drobná okénka o rozměrech 30x30 cm, která nad pilíři byla zvětšena na 90x130cm. Vystupující horní části pilířů byly kryty pultovými stříškami. Kuriozitou nesporně bylo vložení masivních kmenů, širokých 60cm podél vnitřní stěny sloužící jako obrubníky. Při obnově jsem však dostal jako nosnou konstrukci trojici dvoutrámových nosníků z předpjatého betonu spojených monolitickými příčníky, pro umožnění dopravy záchranné službě a hasičskému sboru. Nicméně na kráse jsem tím neztratil, neboť tuto novou konstrukci stavitelé skryli dřevěnou mostovkou a bedněním obvodových stěn.

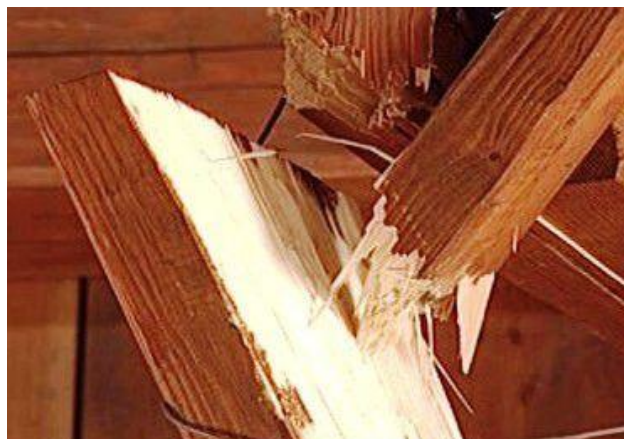
Obr. 20 – Radošov poškození automobilem - fotografie

V roce 2003 byla má rekonstrukce úspěšně dokončena a 17.října 2003 jsem byl slavnostně uveden do provozu. Byl to krásný pocit být opět celý a moci sloužit k přechodu přes řeku. Během dalších let jsem byl párkrát zraněn nepozornými řidiči a tak jsem byl doplněn kamerami, pro moji ochranu. Také jsem úspěšně odolal jarnímu vzednutí hladiny Ohře v lednu 2011.

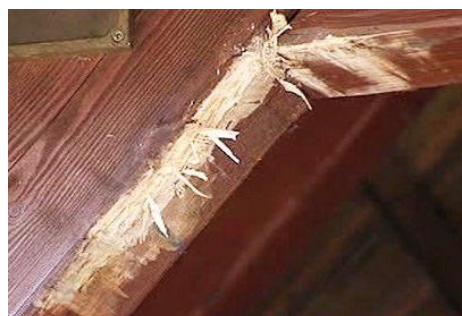
Obr. 22 - Radošov poškození automobilem - fotografie

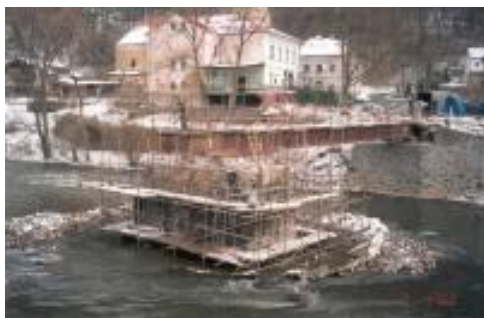
Obr. 27 – Výstavba pilíře - fotografie

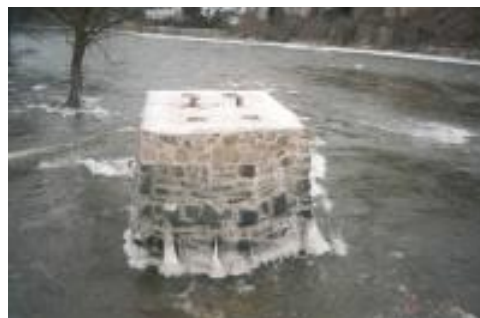
Obr. 28 – Pilíř dokončený - fotografie

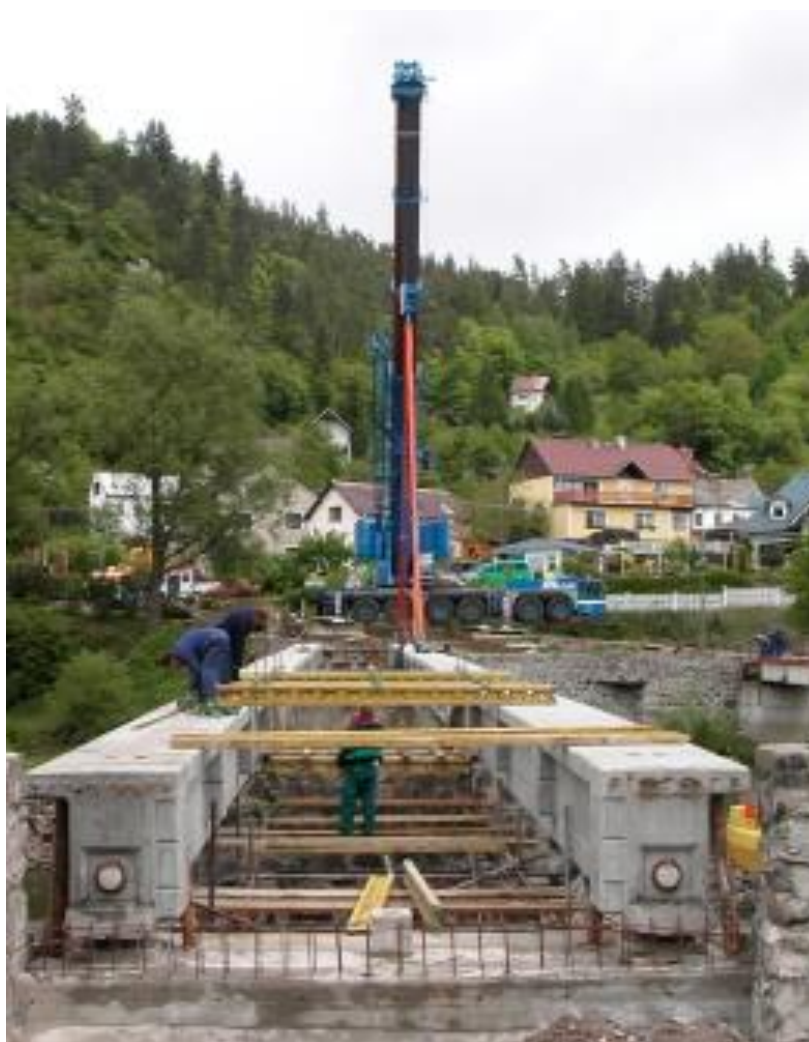
Obr. 29 – Ukládání železobetonových nosníků - fotografie

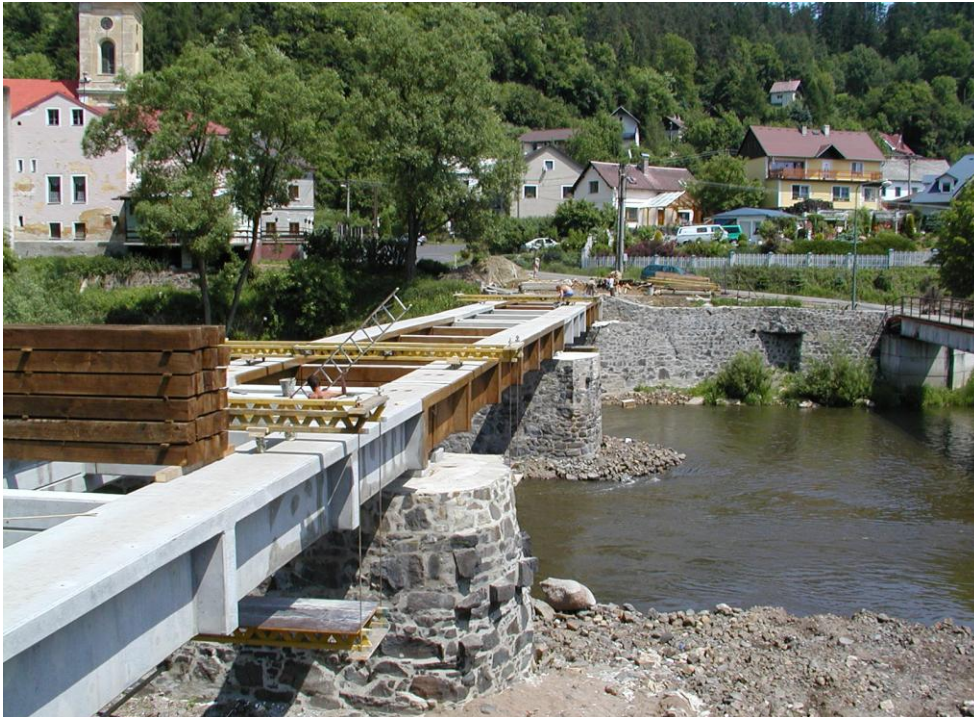
Obr. 30 – Montáž dřevěného obložení - fotografie

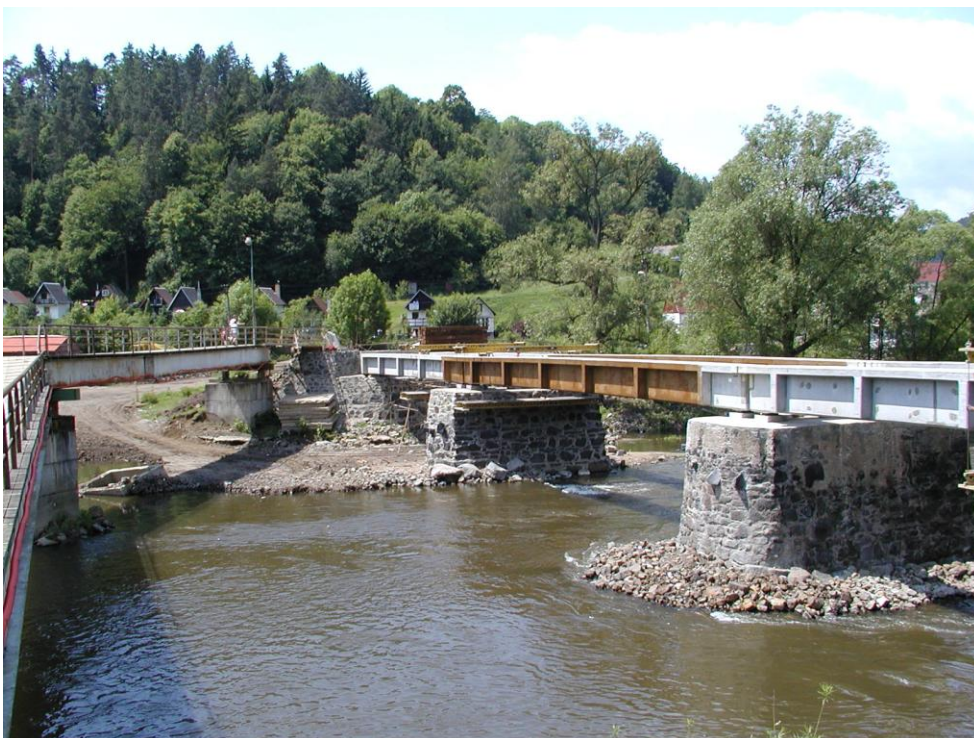
Obr. 31 – Pohled na nosnou konstrukci - fotografie

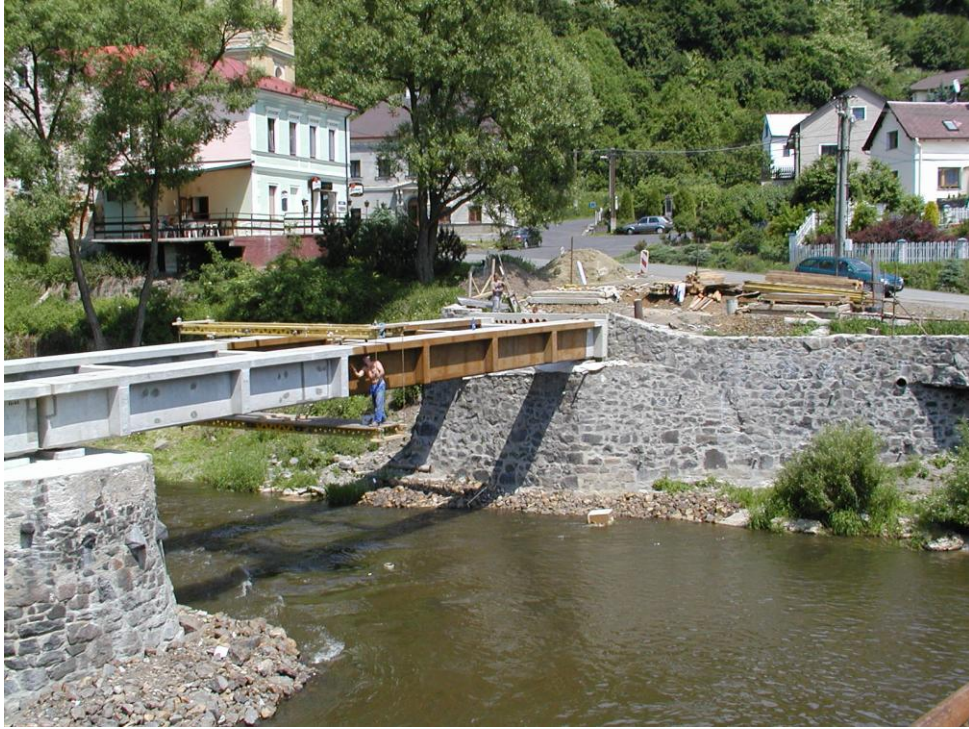
Obr. 32 – Pohled na nosnou konstrukci - fotografie

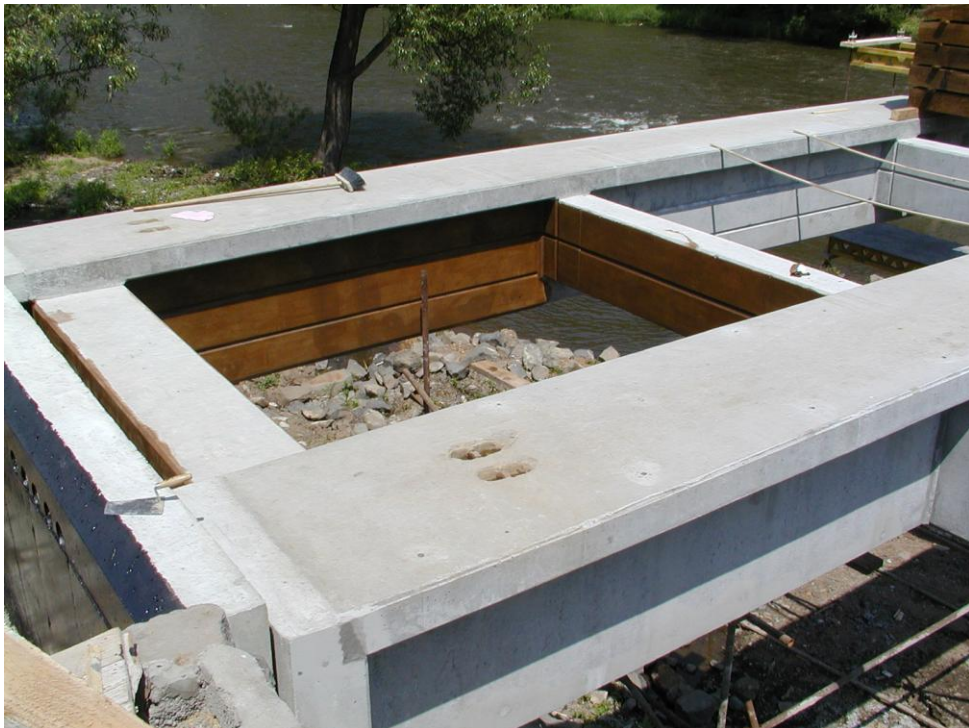
Obr. 33 – Nosníky - fotografie

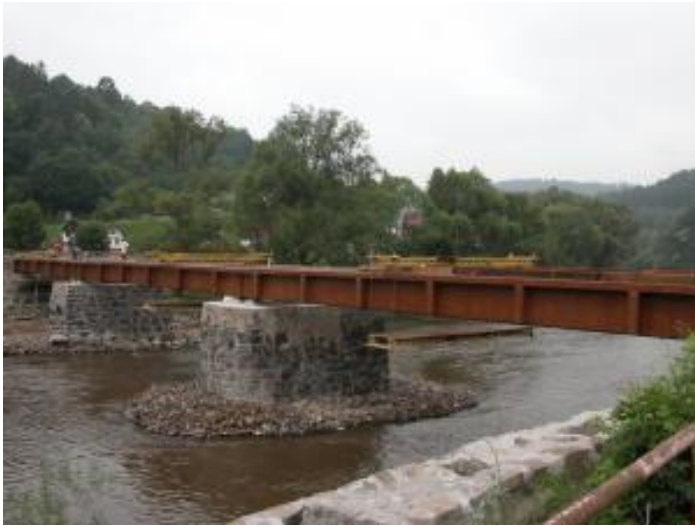
Obr. 34 – Pohled na dokončené obložení nosníků - fotografie
