Středoškolská technika 2013

Setkání a prezentace prací středoškolských studentů na ČVUT

Vodní nádrž Jordán a její rekultivace

Táborské soukromé gymnázium
Zavadilská 2472, Tábor

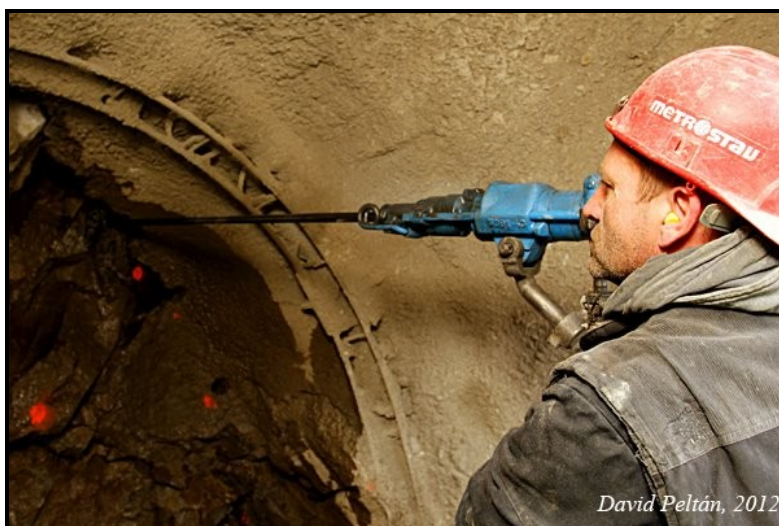
Obr. 2 Budování spodní výpusti

Tento krok byl nutný z důvodu hromadění sedimentu v oblasti hráze. Původní výpust' byla v tomto ohledu velmi neefektivní, protože byla ze dřeva a byla využita naposledy v roce 1830, kdy se nádrž naposledy vypouštěla. Za tuto dobu nepochybně došlo k její devastaci a tedy nepoužitelnosti v případě krizových situací jako například povodně.

Primárně bylo nutné vytvořit spodní výpust nádrže Jordán, z důvodů nefunkčnosti starého dřevěného vypouštěcího systému, který se má nacházet v hrázi nádrže. Dřevěný systém nebyl nalezen, ale je zanesen v dobových plánech. K poslednímu vypuštění Jordánu došlo roku 1830, kdy byl tento systém použit. Od roku 1830 nebylo Jordán nutné vypouštět, a proto byl dřevěný systém devastován a zanášen bahnem.

- 1) Otevřené koryto ve dně nádrže
- 2) Vtokový objekt tlakové štol
- 3) Tlaková přívodní štola
- 4) Objekt uzávěrů se vstupním nadzemním objektem a technologickým vybavením
- 5) Beztlakovou odpadní štolou
- 6) Vyústění z portálu štol s navazujícím balvanitým skluzem a vývarem pro utlumení kinetické energie vytékající vody do výpusti
- S vybudováním spodní výpusti též bylo nutno vybudovat objekty či upravit terén:
 - 1) Nezbytné odbahnění dna nádrže v oblasti blíže vtoku do tlakové přívodní štol výpusti
 - 2) Zřízení příjezdové komunikace a manipulační plochy u objektů uzávěrů
 - 3) Přehrazení nádrže (profikl pod Úpravnu vody Rytíř) po dobu výstavby pro zachování hladiny v horní části nJ
 - 4) Provizorní přívod vody pro sádky z horní části nádrže
 - 5) Oprava komunikací poničených dopravou související se stavbou

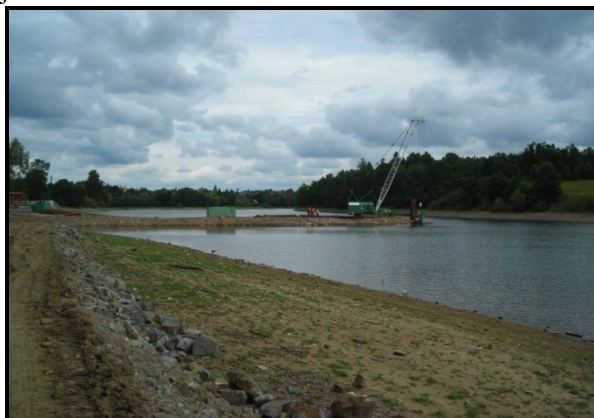
Obr.3 Budování hrádku

2. etapa spočívá v sanaci sedimentu ve spodní části nádrže Jordán (od hráze Jordánu až po provizorní hrázku). 2. etapa bude probíhat současně krátký časový úsek s 1. etapou. 2. etapa využije budovy postavené v první etapě stavby. V druhé etapě bude plně dokončen pyrotechnický průzkum spodní části nádrže. Na dně bude ponechána 5 cm vrstva sedimentu, aby mohl se rozvíjet ekosystém nádrže. Mocnost sedimentu se odhaduje 2 metry. Po dokončení odbahnění spodní části Jordána se ponechá hrázka, aby nedošlo k zamoření spodní části sedimentem z horní části nádrže. Též se musí najít původní koryto vodoteče, jelikož se neví, kde se přesně nachází. Musí se vyčistit a bude sloužit jako centrální odvodňovací stoka. Sediment obsahuje vyšší hodnoty arsenu 20-30 mg/kg (jsou ještě bezpečné). Sediment bude odvážen do Plané nad Lužnicí, kde proběhne skládkování v bývalé pískovně (Hůrka). Sediment bude přikryt vrstvou zeminy o mocnosti 1 metr, jelikož obsahuje vyšší hodnoty arsenu. Odhadovaný objem sedimentu v dolní části nádrže činí 138 284 m³

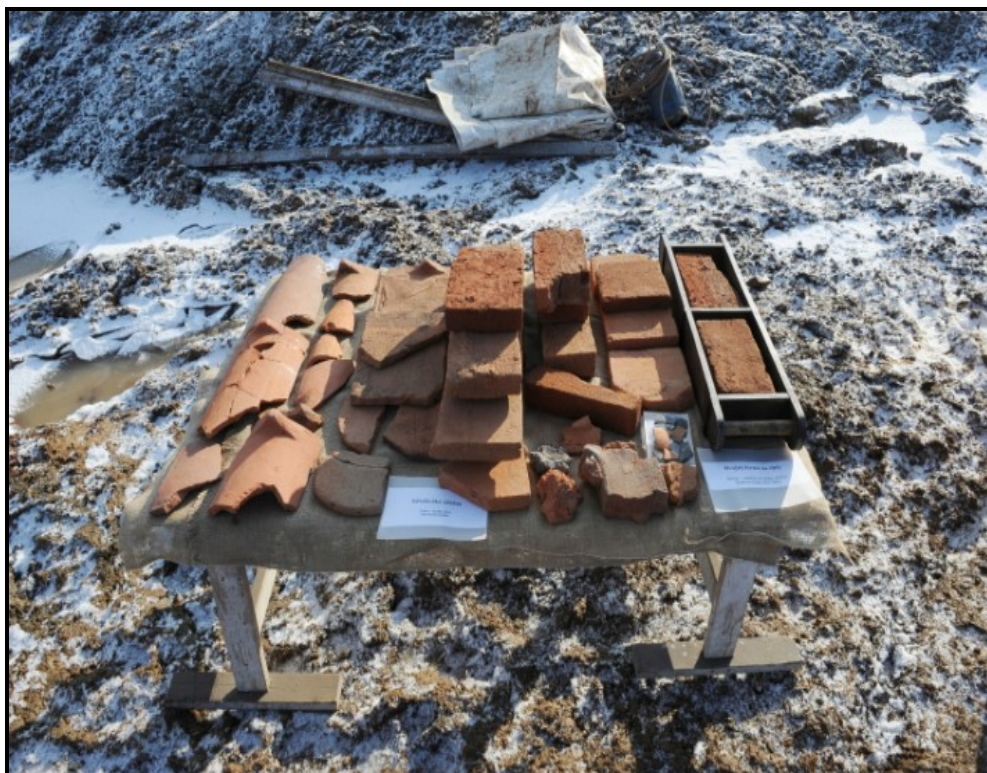
Obr.4 Archeologické nálezy

V období 3. -4. 12. 2012 bylo objeveny pozůstatky pravěkého sídliště, při terénních odkryvných prací. Byly nalezeny asi 16 objektů datujících se do 16. -17. Století před naším letopočtem. V základech budov byla nalezena keramika a kamenný nástroj. Sídliště bylo objeveno na severním břehu nádrže Jordán. Osada se rozkládá podél původního koryta potoka. Z odebraných vzorků dřeva a sedimentu byla udělaná dendrologická a paleobotanická analýza.

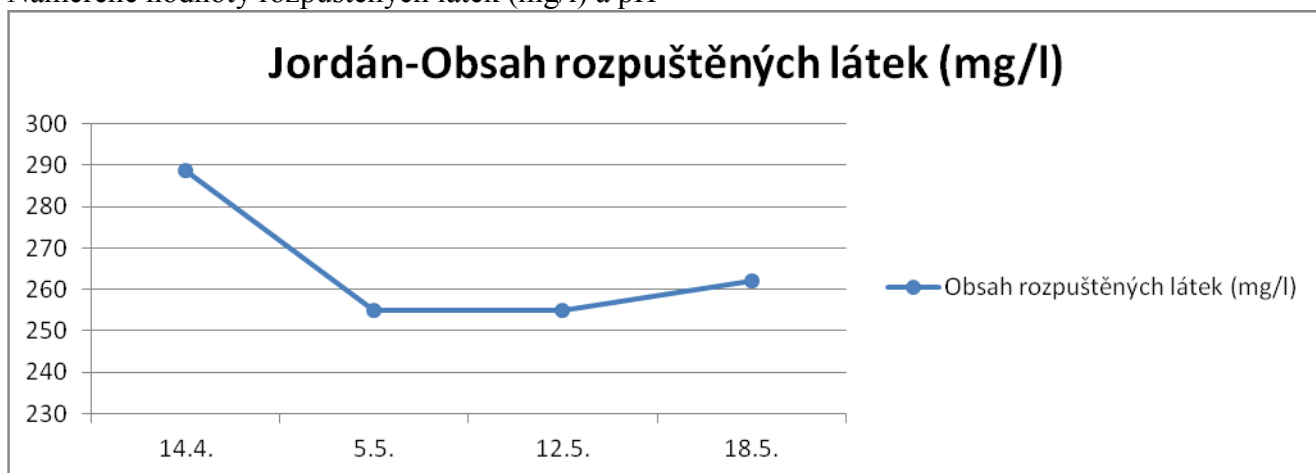
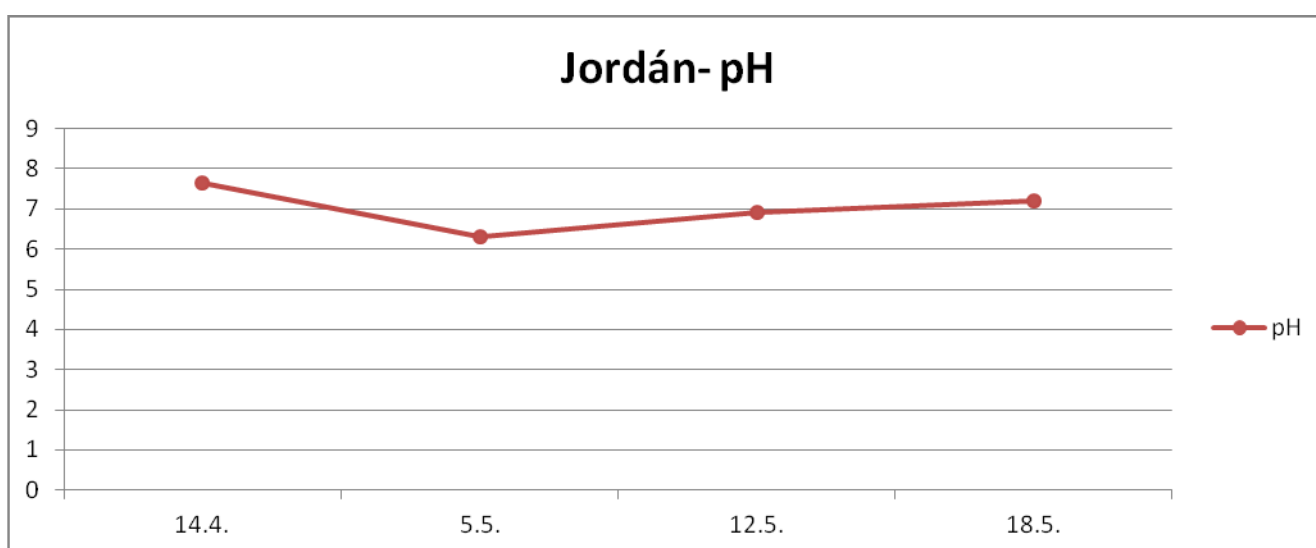
Jordán:

Naměřené hodnoty rozpuštěných látek (mg/l) a pH
